2024 年度 山口応用地質研究発表会

発表要旨集

石灰岩洞窟の形成過程における崩壊の要因

山口県に分布する岩石の単位体積重量

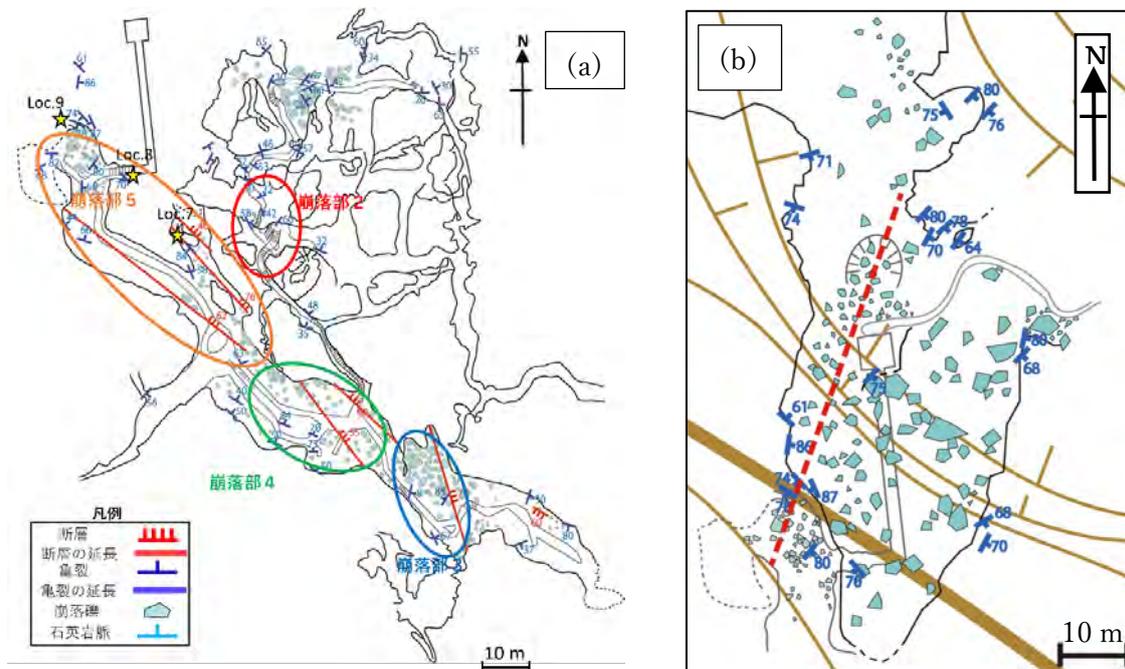
本研究では、大正洞を5箇所崩落部に分類し、うち崩落部3~5の3箇所には断層が確認された(図1(a))。崩落部1は洞口部分であり、断層は未発見であるが大量の崩落礫が観察される。崩落部2でも断層は未発見であるが、数本の割れ目が交差し上方に延びる空間が形成されている。また、後述する崩落部4の断層が観察される箇所もある。崩落部3は洞幅約12m、天井高約5mの空間で、N17°W,73°E、破碎幅25cm程の断層が1本観察される。洞床には30~40cm最大径約1.8mの崩落礫が見られ、断層北部末

端を頂上部とする高さ3 m程の崩落礫の斜面を形成している。崩落部4ではN37°W,55°EとN47°W,60°Eの2本の断層が交差し、洞幅約21 m、天井高約7 mの空間でホール状の空間全体がキープロック崩壊を起こしたような様相を呈する。崩落礫は断層沿いに広く分布し礫径は20~40 cm、最大径は約1.5 mであった。崩落部5ではN52°W,62°E, N42°W,76°E, N57°W,40°Eの3本が平行に観察された。N52°W,62°Eの断層は出口付近まで伸びる約55 mの断層で連続性が良く、N42°W,76°Eの断層は約50 cm程の破碎帯を伴う。前者の断層に沿って洞窟は延長しており、洞幅は約8 m、天井高は約15 m程で、洞壁の表面は溶食により滑らかである。洞床の崩落礫は景清穴や大正洞の他の崩落部に比べ少なく、泥に埋もれるようにして少量観察されるほか、洞壁沿いに破碎された岩塊が観察される箇所もある。崩落部5の出口付近には崩落礫が斜面を形成しており、崩落礫の礫径は20~50 cmで最大径は約2 mであった。斜面上部では崩落礫が堰き止められるようになっており、礫の隙間から植物根が観察された。洞窟外出口西側でも石灰岩礫が斜面を形成している。礫径は20~50 cm、最大径は1.5 mである。礫山中腹にN42°W,74°Wの岩壁が観察される。

図1 大正洞の断層，崩落礫分布(村上,2015⁵⁾ 大正洞測量時に加筆) (a)，大正洞出口周辺の崩落礫，石灰岩分布 (b)。

3Dスキャンは洞窟外の礫山上部から崩落部5の礫山上部にかけて行った。その結果、洞窟内外の両地点間の距離は約2 mであった(図2(a))。これにより、洞窟外で観察されていた割れ目の分布を正確にすることができ、洞窟内礫山上部のN57°W,78°Sの割れ目と洞窟外礫山上部のN42°W,74°Wの割れ目が連続するような位置関係にあることが分かった。またこの割れ目は洞窟内でも複数箇所を確認されている(図1(a) Loc.7~9)。また、洞窟外の石灰岩の分布域が図1のように明確になった。

大正洞の各崩落部において、破碎帯を伴う断層が確認される傾向にあることから、景清穴と同様に連続性の良い断層が崩壊に大きな影響を与えたと考えられる。しかし空間の拡大に関して、断層沿いに滑らかな洞壁が続くことから、景清穴に比べ溶食の影響が大きいのではないかと推察される。洞壁が滑らかな箇所の方が崩落礫の量が少ないこともこれを支持する。

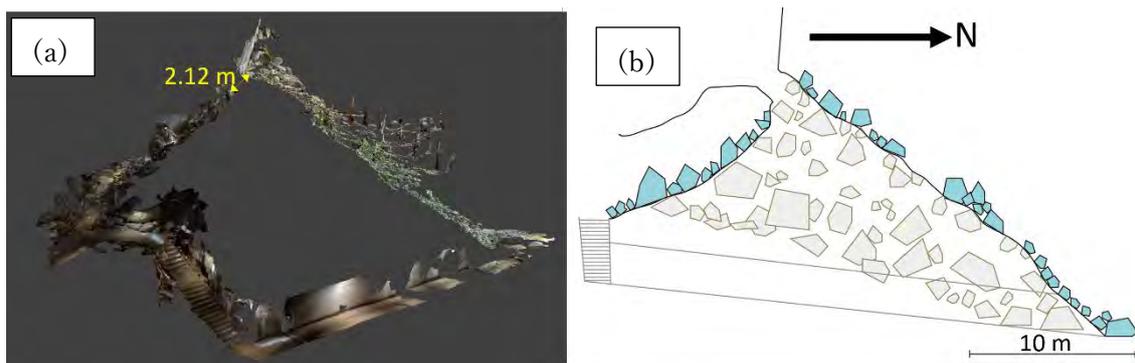
図2 大正洞出口付近の3D スキャン (a), 大正洞出口付近の推定断面図 (b).

3D スキャンによって得られた洞窟外までの距離と堆積物から、大正洞出口付近は崩落礫によって隔てられた空間ではないかと推察される。割れ目の走向傾斜及び分布位置から、この箇所の崩落にも石灰岩の割れ目が関与したと推察される。また、予察的ではあるが、この空間が崩落礫によって隔てられているとすると、崩落礫の量から崩落の規模や崩落前の空間を復元できる可能性がある。

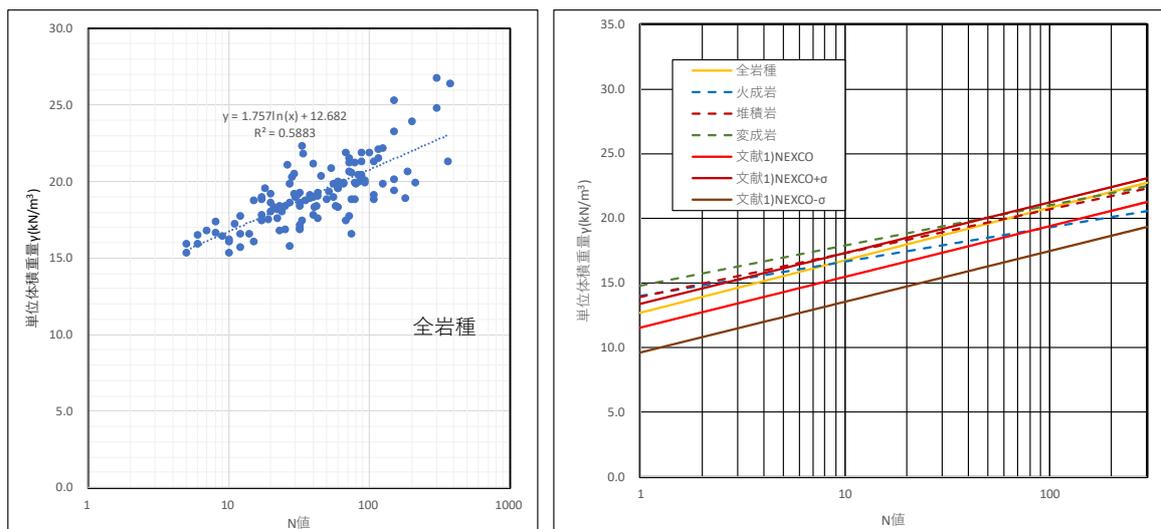
岩種については、火成岩、堆積岩、変成岩に応じて分類し、岩級区分は DL, DM, DH, CL, CM, CH で区分した。岩級区分については、各種文献の岩級区分表^{2) 3)}を参考にしている。N 値 ≤ 300 で採取されたコアにおいて、N 値と単位体積重量の関係を図 1 に整理を行った。

図1 各岩種における N 値と単位体積重量の関係(左:全岩種, 右:各岩種と文献値¹⁾)

土木設計において採用されている単位体積重量は、一般的に用いられている文献の値よりも、山口県に分布する岩石は全体的に高い傾向にある。データが蓄積することで精度が向上するため、今後もデータを取得して、わかりやすい岩石と単位体積重量の関係について、整理を進めたいと考えている。

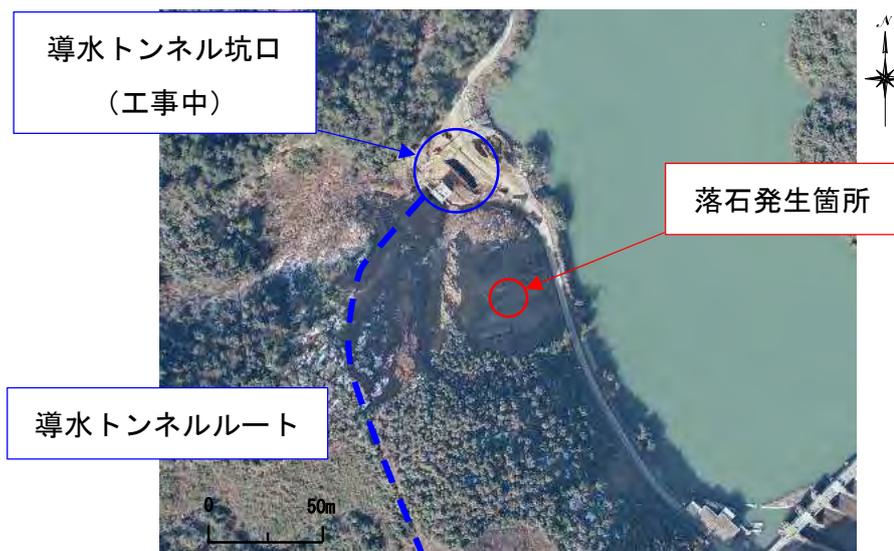
当該地の周囲には概ね100~200mの山地が分布しており、小起伏~大起伏丘陵地に分類される。県道を挟んだ東側にはダム湖が形成されている。1975年2月に撮影された空中写真¹⁾を図1に示す。空中写真によると当該地の直上流ではダムの導水トンネル工事が行われている様子を読み取れる。また、当該地は大規模な伐採が行われており、この時期を含めて、人工改変が行われた可能性が示唆される。

図1 過去の空中写真 (1975年2月撮影)

ボーリング結果に基づき作成した地質想定断面図（主側線）を図 5 に示す。Bor.No.2 で確認された崖錐層（B_A）は地中深くまで分布している。周辺の露頭状況及び平成 28 年に実施された既存ボーリング結果を鑑みても、不自然なほど厚く堆積している。これについては、空中写真判読で判明した当該地の人工改変が関わっていると推察する。

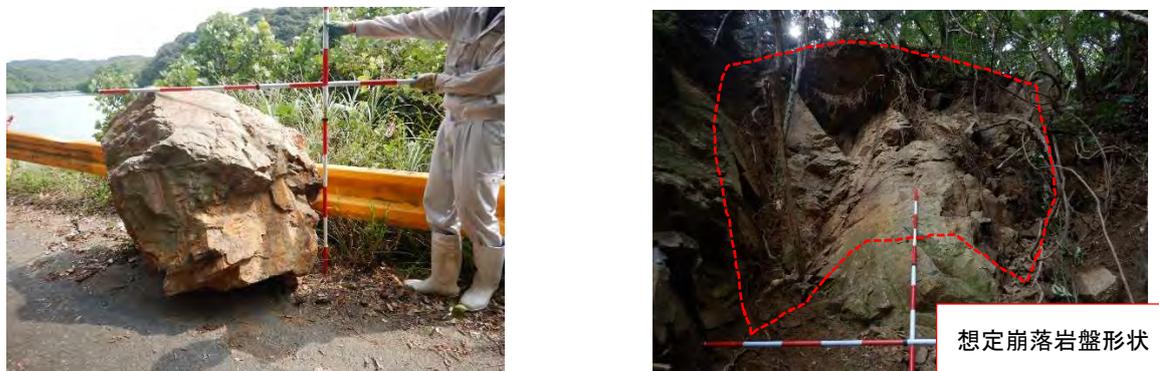
道路上に落下した落石の規模は $1.4\text{m} \times 1.2\text{m} \times 1.0\text{m}$ 程度である (図2-左)。斜面上部にある堆積岩露頭に確認された落石跡は、高さ $4.0\text{m} \times$ 幅 $2.0\text{m} \times$ 奥行 1.0m 程度である (図2-右)。落石跡は2方向の弱層部と背面の高角度亀裂の3方向に囲まれており、植物根の発達を確認された。露頭の下側斜面には、露頭から供給された人頭大～拳大の礫が扇状地状に堆積している。露頭にはクサビを形成する2方向の亀裂が全体的に発達している。

図2 県道上の落石 (左) と露頭の落石跡 (右)

地表踏査結果に基づき、落石発生メカニズムについて考察した。まず、地形的素因として、急勾配（傾斜角 40° 程度）で斜面高 18m 程度の不安定な露頭斜面であることが挙げられる。地質的素因としてはクサビを形成する層理面及び亀裂の発達である。さらに、亀裂沿いに侵入した植物根の成長や風による揺さぶり効果、重力による亀裂の沿いの緩みの進行、雨水侵入に伴う亀裂面の風化進行や介在物の流出による強度低下等が誘因となったと考えられる。

- ①クサビを形成する方向の亀裂が発達
- ②亀裂への植物根の侵入・成長によるクサビ効果、風の影響による植物根の揺さぶり効果、重力による緩み、雨水の影響等の様々な要因により亀裂沿いの緩みが進行
- ③亀裂面の緩みや強度低下により落石が発生
- ④斜面を転落する過程で亀裂に沿って分解が進むが、亀裂の少ない岩塊が道路上に落下

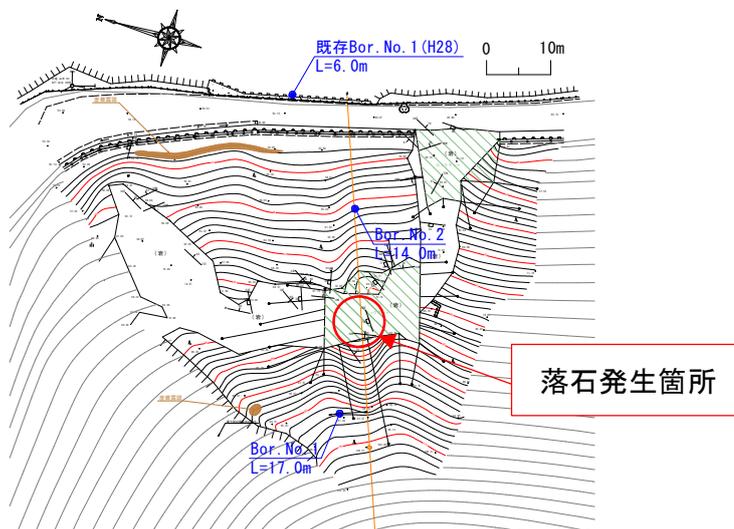
斜面に堆積している礫の層厚及び基盤岩の性状を把握することを目的とし、落石発生箇所
の斜面上側と斜面下側においてボーリングを実施した。ボーリング位置図を図3に示す。

なお、平成28年に実施された既存ボーリングの位置も併記する。

図3 ボーリング位置図

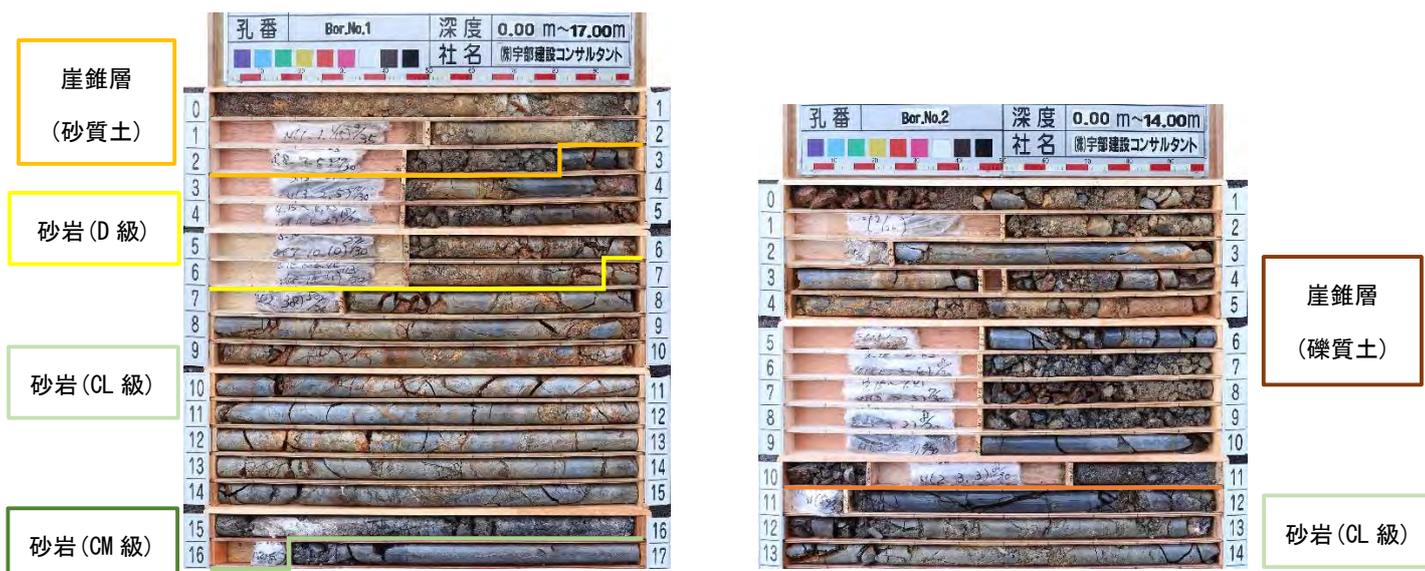
ボーリングの結果、Bor.No.1において地表から3m程度、Bor.No.2において地表から11m
程度の深さまで崖錐層を確認した(図4)。落石発生箇所を境に上側と下側の崖錐層の性状
は異なっており、前者は砂質土を主体とするのに対し、後者はφ2mm~80mm程度の硬質礫
を主体とすることから、露頭からの落石により構成されていると想定される。基質は中砂~
粗粒砂を主体とするが、ボーリングコアでは空洞(5cm)が認められたことから、礫のみで
構成されている箇所があると想定される。平均N値は8であり、緩い状態で堆積している。

図4 Bor.No.1 (左) 及び Bor.No.2 (右) のコア写真

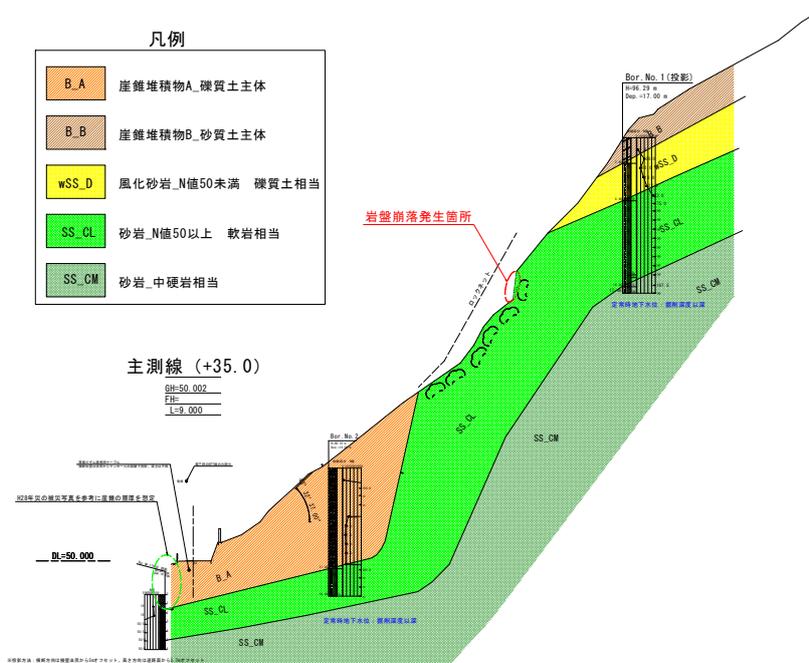
図 5 地質想定断面図（主側線）

地質想定断面図についてはボーリング結果のみに頼るのではなく、過去の空中写真を判読することや既存資料を紐解くことにより、土地利用の変遷や人工改変の可能性を把握し作成することが重要である。

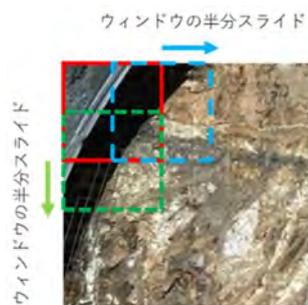
- ① 図1のように切羽記録写真を左肩・中央・右肩に分割する。
- ② ①に得られた各画像に対して、実際に学習・判定に利用するサイズに分割し、教師データとする。
- ③ 教師データを増やすために、図2のように範囲をずらしながら画像を取得していく。

図2 教師データの取得方法

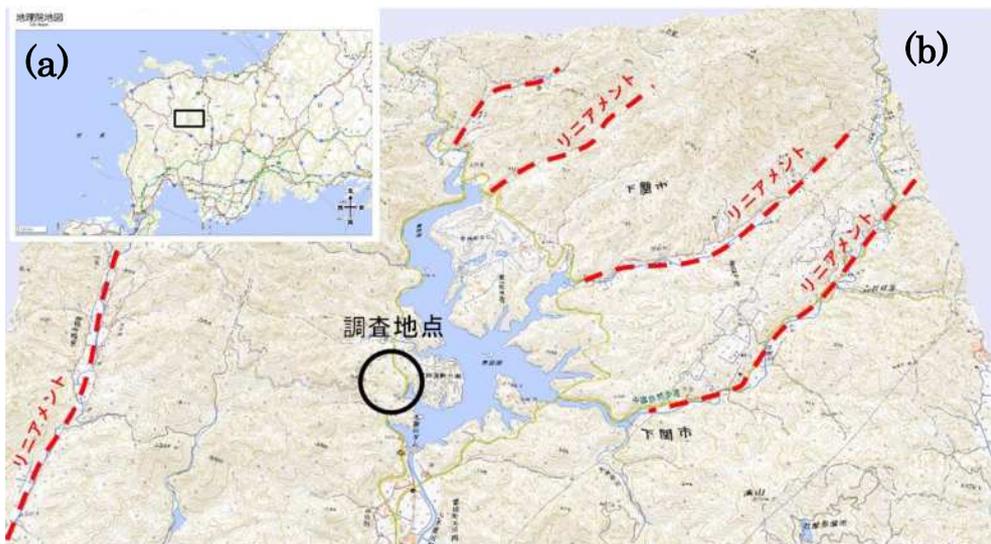
図1 調査範囲 (a)と調査地点およびリニアメントの分布 (b)

(a) 国土地理院地理院地図 (GSI Maps を利用) に調査範囲を加筆

(b) 豊田湖周辺の地形基図 (国土地理院地図 3D 機能使用) にリニアメントと調査地点加筆

調査地は山口県中央西部，下関市街地から北西方向に約 35 kmの位置している．断層岩のコア試料が採取された場所は，豊田湖の西の小さな山稜尾根の頂部にあたる．調査地周辺の地形は標高 200～600mの中起伏山稜が連なっており，北側では急傾斜な山地，南側では緩傾斜な山地が広がっている（図 1 b）．リニアメントの方向は，主に北東-南西方向のものが多く抽出され，山口県内の主要な活断層方向と同じ方向である¹⁾．また，調査地の東側には活断層確実度 I および II の渋木断層が存在する²⁾．

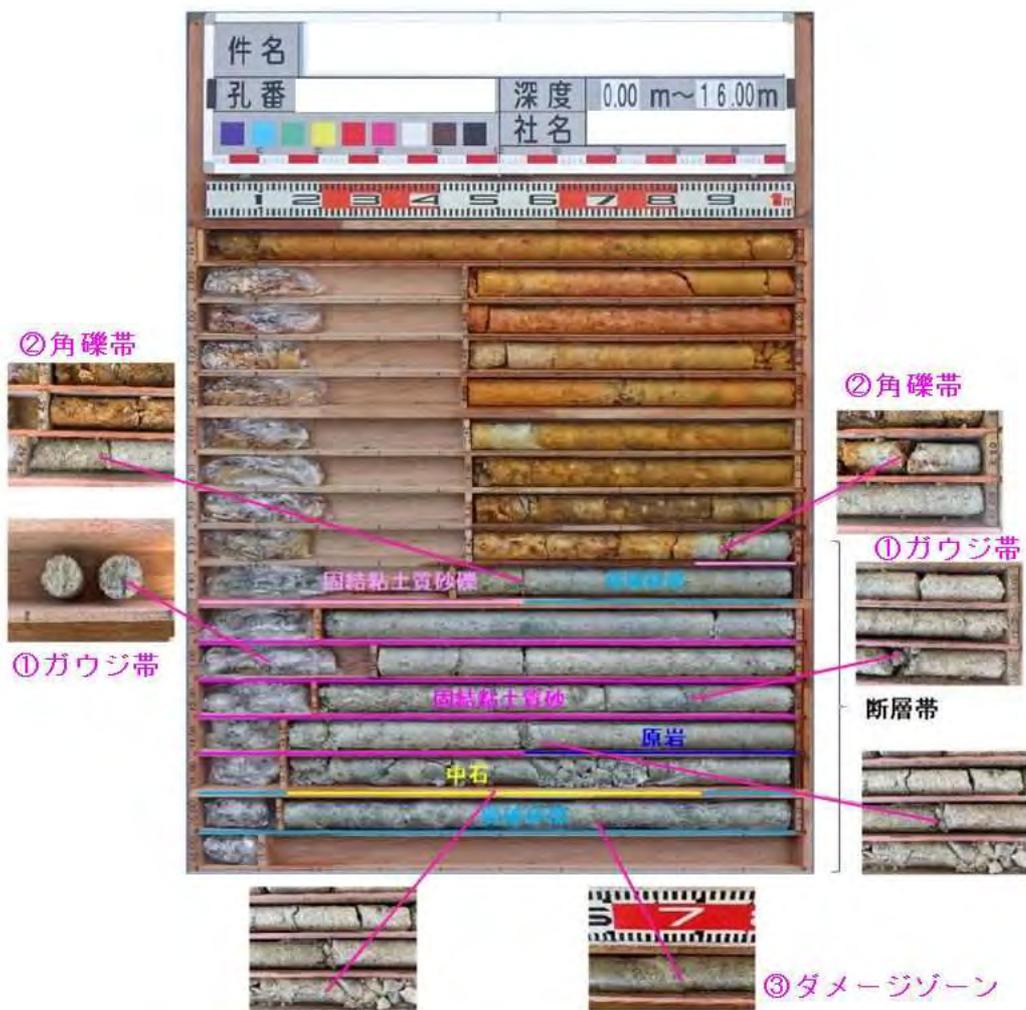
ボーリングで採取された断層岩のコア写真を図 3 に示す．深度 0.0～8.9mの黄褐色および赤褐色部分は，強風化礫岩である．深度 8.9～16.0mの灰色部分が熱水変質を受けた断層帯である．断層帯の灰色部分を肉眼観察によって土質区分を行った．深度の浅いほうから固結粘土質砂礫，弱破碎部，固結粘土質砂，原岩，中石に分類される．コアの肉眼観察，断層帯を構成する断層コアとダメージゾーンの概念図（図 4），および断層岩の分類表（表 1）などを参考にして断層岩の分類を行った⁶⁾．

図3. 採取された断層岩のボーリングコア写真 (灰色部分)
写真に加筆した①~③の数字は図4と対応している。

断層岩コアの肉眼観察によって、①ガウジ帯、②角礫帯、③ダメージゾーンが明瞭に区分できたが、顕微鏡観察では明瞭には区別されなかった。X線回折測定では、ガウジ帯や角礫帯になるほどイライトの含有量が多い傾向であった。一方、ダメージゾーンでは、イライト以外の鉱物も複数確認された。岩石のスレーキング試験では、断層岩のコア試料ではいずれも浸水直後に細片化が始まることが分かった。

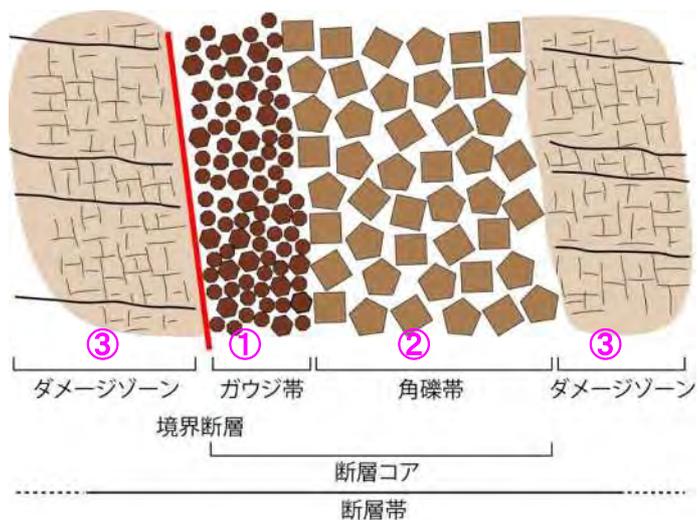
図4 断層帯を構成する断層コアとダメージゾーンの概念図
Billi (2005)³⁾を一部改変

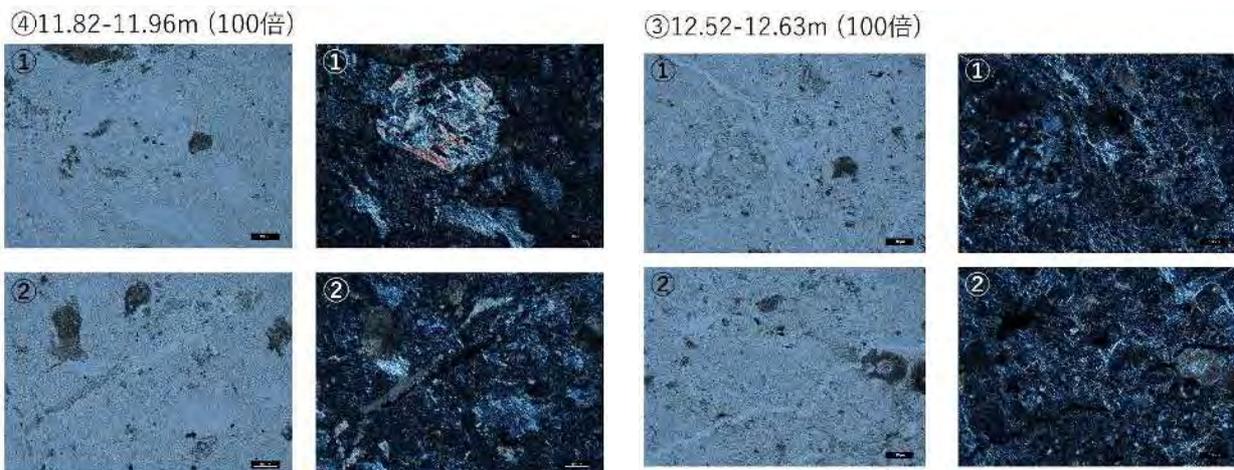
7個の断層岩コア試料を樹脂で固めて薄片を作成した。図5と図6にガウジ帯と角礫帯の偏光顕微鏡写真（それぞれ、左の写真がオープンニコルで、右の写真がクロスニコル）を示す。全体的に破碎と変質が進んでおり、一部変質した角閃石の大きな斑晶が認められる。これらの斑晶は割れているか、もしくは砕けている。割れ目を充填する鉱物は、X線回折結果からイライトまたは緑泥石と判定される。

図5. 偏光顕微鏡写真（ガウジ帯）

図6. 偏光顕微鏡写真（角礫帯）

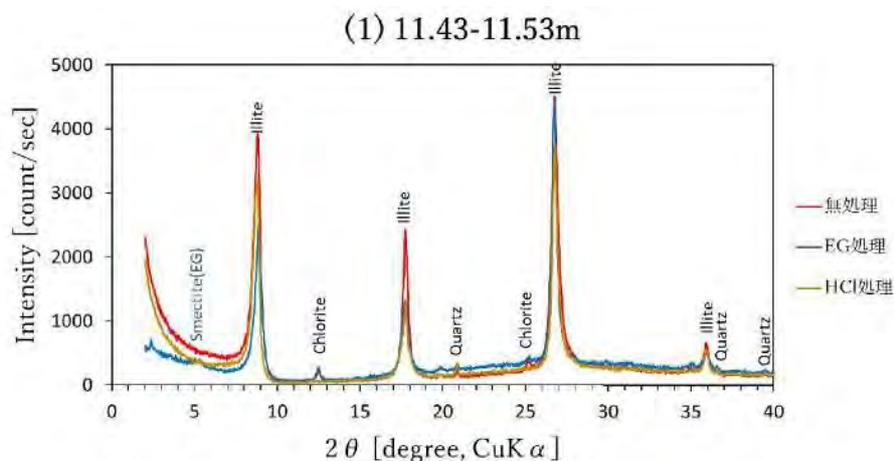
断層岩コア試料を構成する鉱物を同定する目的で、X線回折測定を実施した。図7にX線回折測定結果を示す。

測定結果では、すべての試料でイライトの含有量が多いことがわかった。イライトと緑泥石は粘土サイズの雲母鉱物であり、粘土質の堆積岩や低変成度の変成岩にも含まれている。

図7. X線回折測定結果図（ガウジ帯）

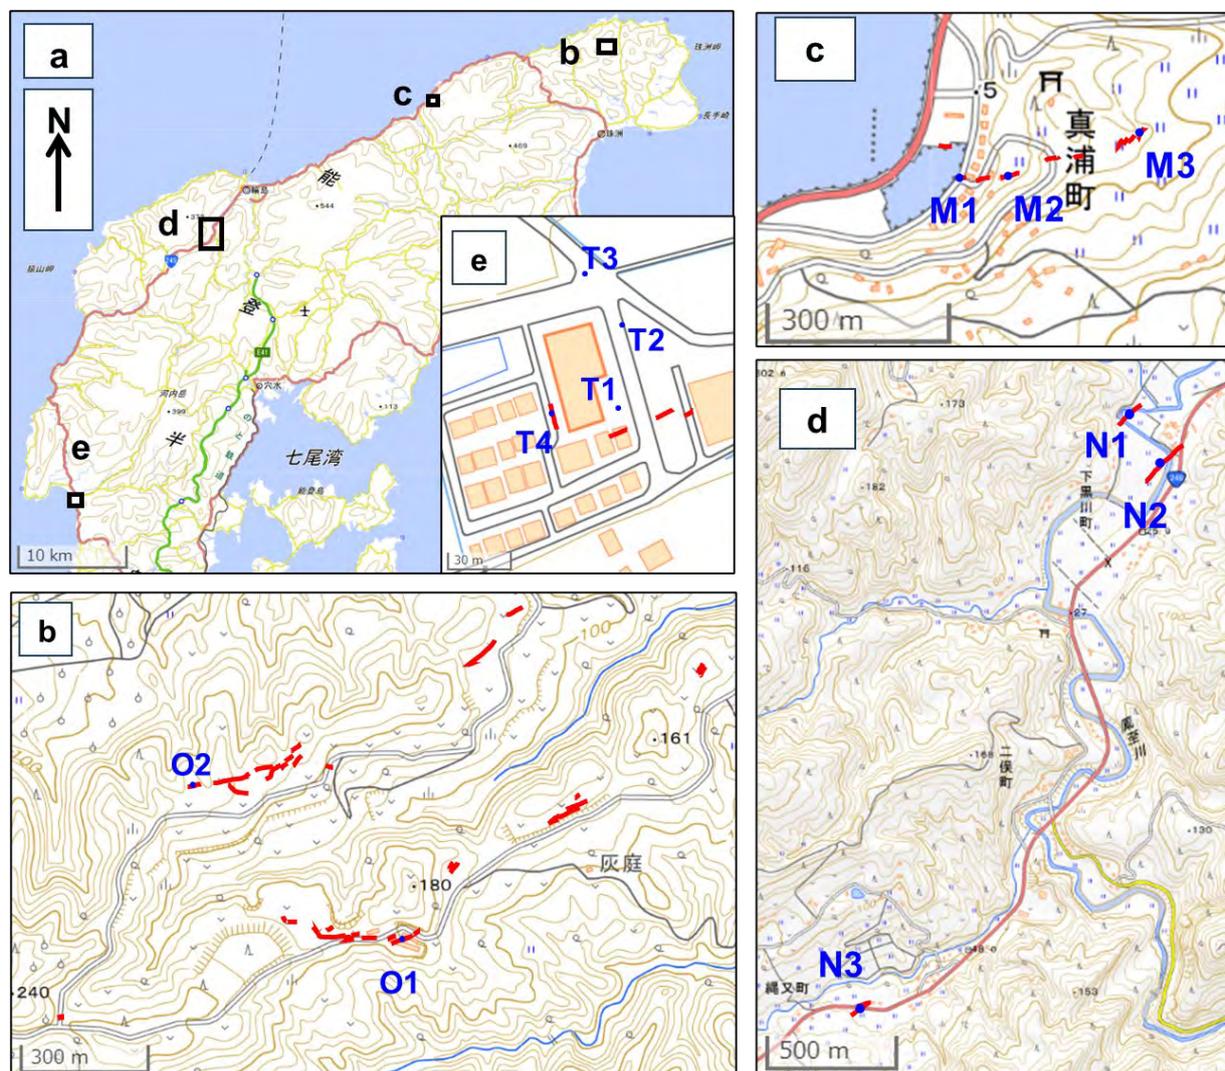
図1 能登半島現地調査において地表変状を確認した地点。空中写真判読および現地調査にて線状の地表変状と判断されたものを赤線で示す。ただし、アスファルトや人工物にのみ認められる割れ目、地すべりおよび崩壊に伴われるものと判断されるものは除外した。観察地点のうち本文で説明しているものを青丸で示した。(a) 能登半島全体地図。(b) 珠洲市折戸町地域。(c) 珠洲市真浦町地域。(d) 輪島市長井町～縄又町地域。(e) 志賀町富来地域。

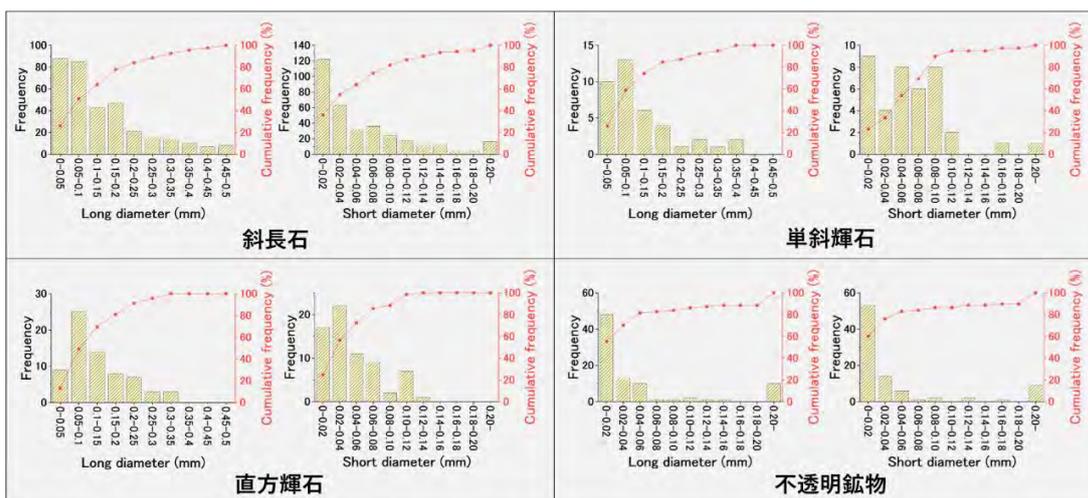
図 1 各鉱物の長径，短径のサイズ分布

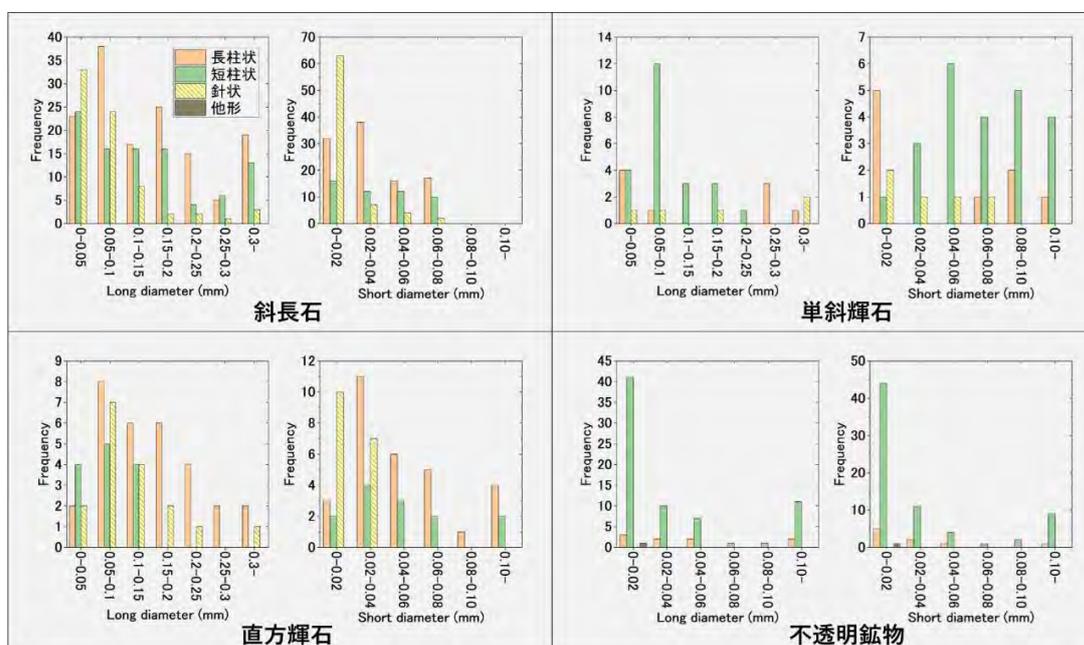
図 2 各鉱物の形態ごとのサイズ分布

斜長石は、全体的に長柱状，短柱状，針状結晶の順に多くカウントされた。長径において，0~0.05mm は針状結晶が最も多い。また，針状結晶はサイズの増加に伴って減少する。短径において，0-0.02mm は針状結晶が 63 個と最も多い。さらに 0.02~0.04mm の針状結晶は 7 個であり，0-0.02mm より著しく少ない。

図2に各鉱物の形状ごとのサイズ分布を示す。

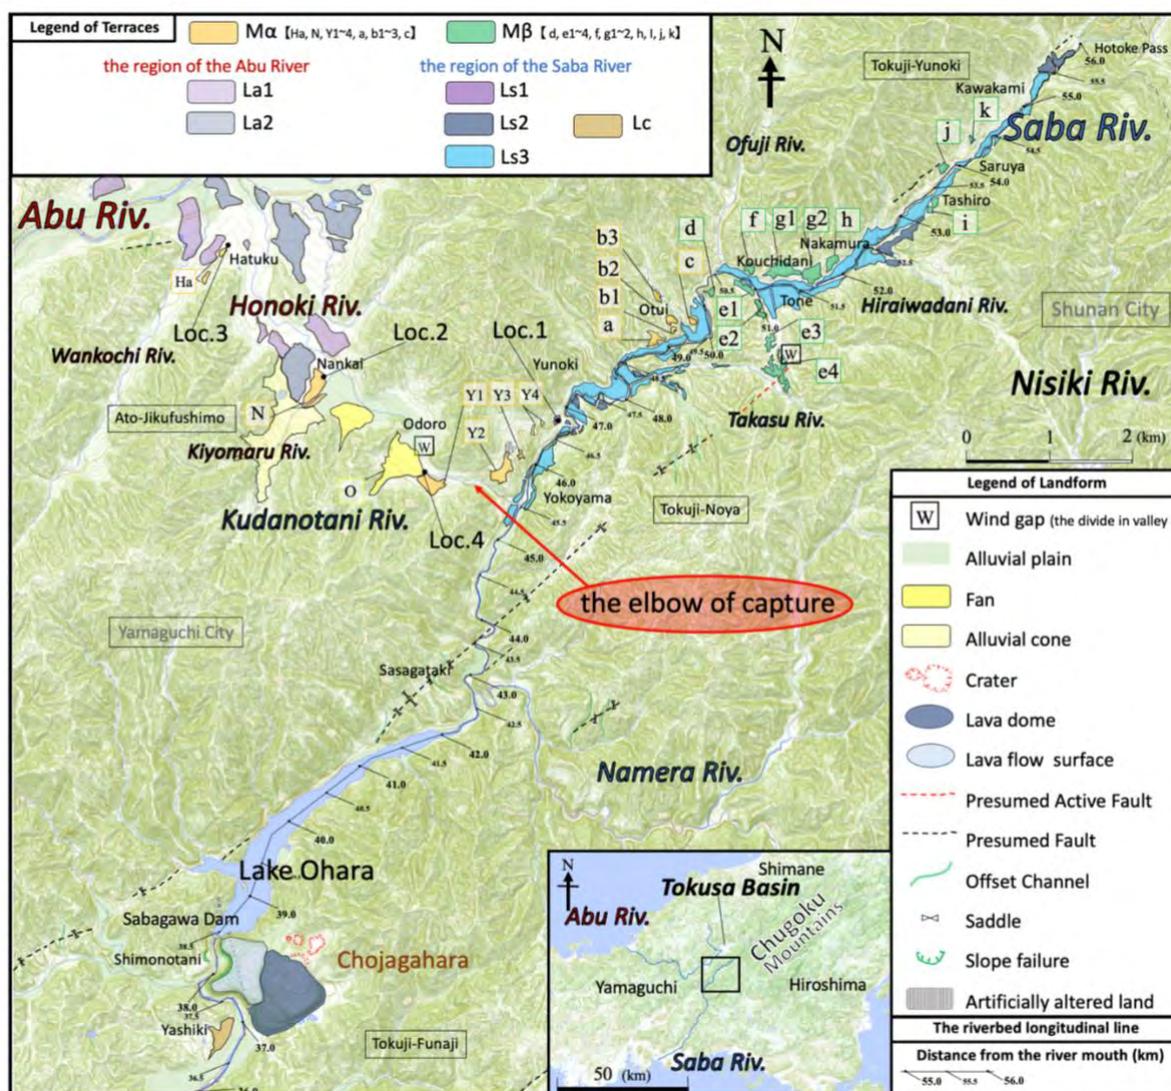
図1 佐波川上流域—朴川沿いにおける地形区分および露頭位置。

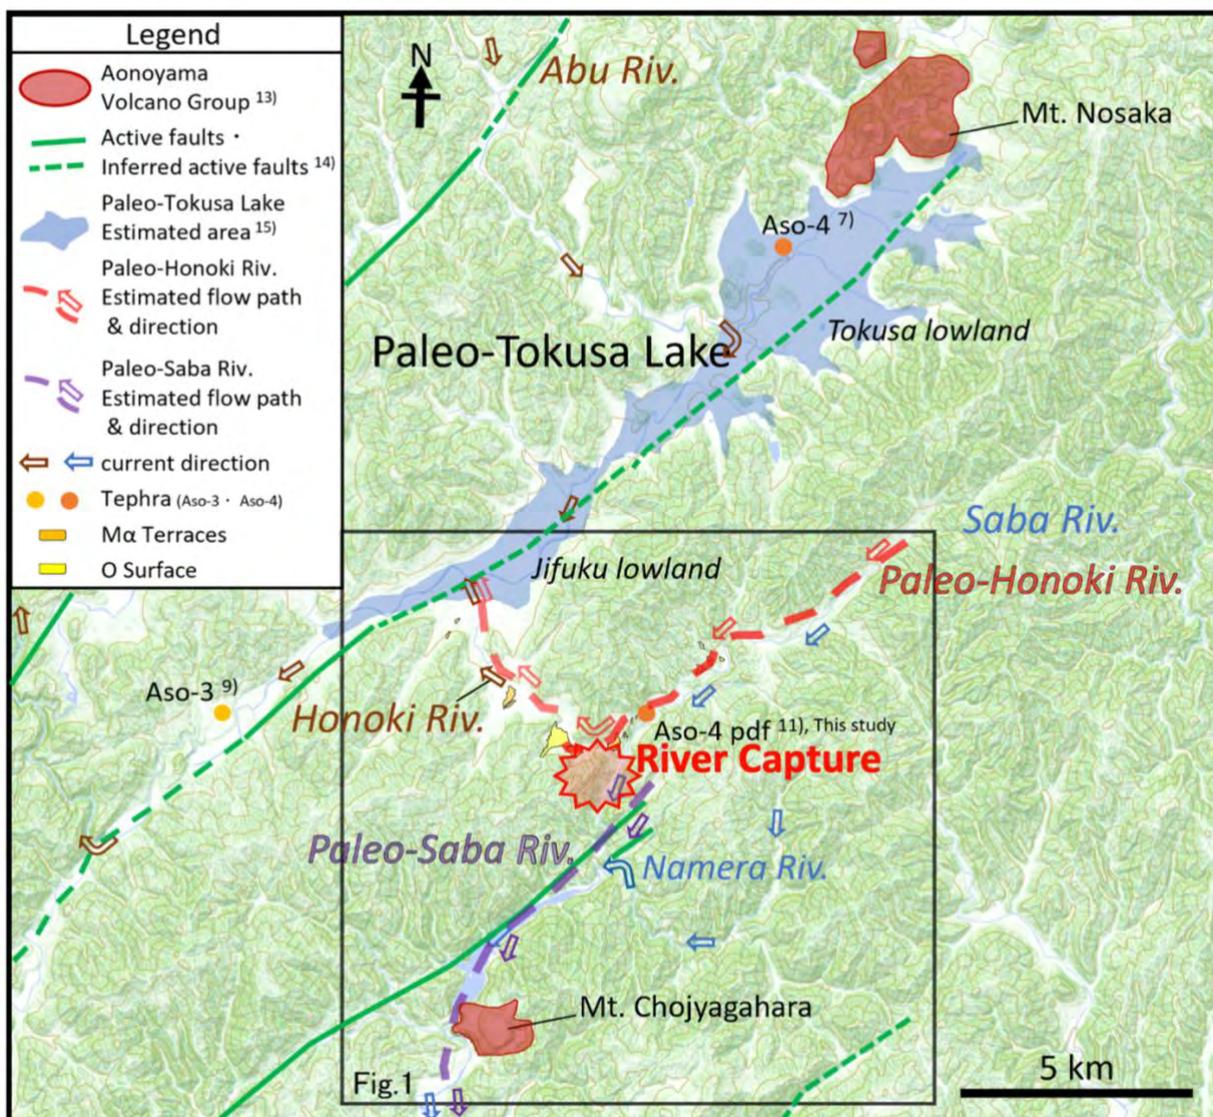
また、M面の分布標高はM α 面とM β 面で異なることについて、M α 面の構成層は滑川起源の碎屑物の供給があった可能性が言及されている⁴⁾。しかし、先述の長者ヶ原の基底標高から、滑川は165 kaには古佐波川水系に属していた(瀬戸内海方面へ流れていた)と考えられる。また、M α 面は佐波川上流域において、谷中分水界の標高付近に分布し、朴川沿いにおいては標高約290 mより高標高では河川性の構成層が認められない。これらのことからM α 面はO面付近における扇状地堆積物のダムアップによって形成され、これが河川争奪の直接の原因になったと考える(図2, 3)。

図2 佐波川上流域，朴川沿いにおける Mα 面，Mβ 面，O 面の分布と河川争奪のモデル．
 青野山火山群の分布は（松浦ほか，2006）¹³⁾，活断層の分布は（西村ほか，2012）¹⁴⁾，古徳佐湖の推定水域は（山内・白石，2023）¹⁵⁾に基づく．

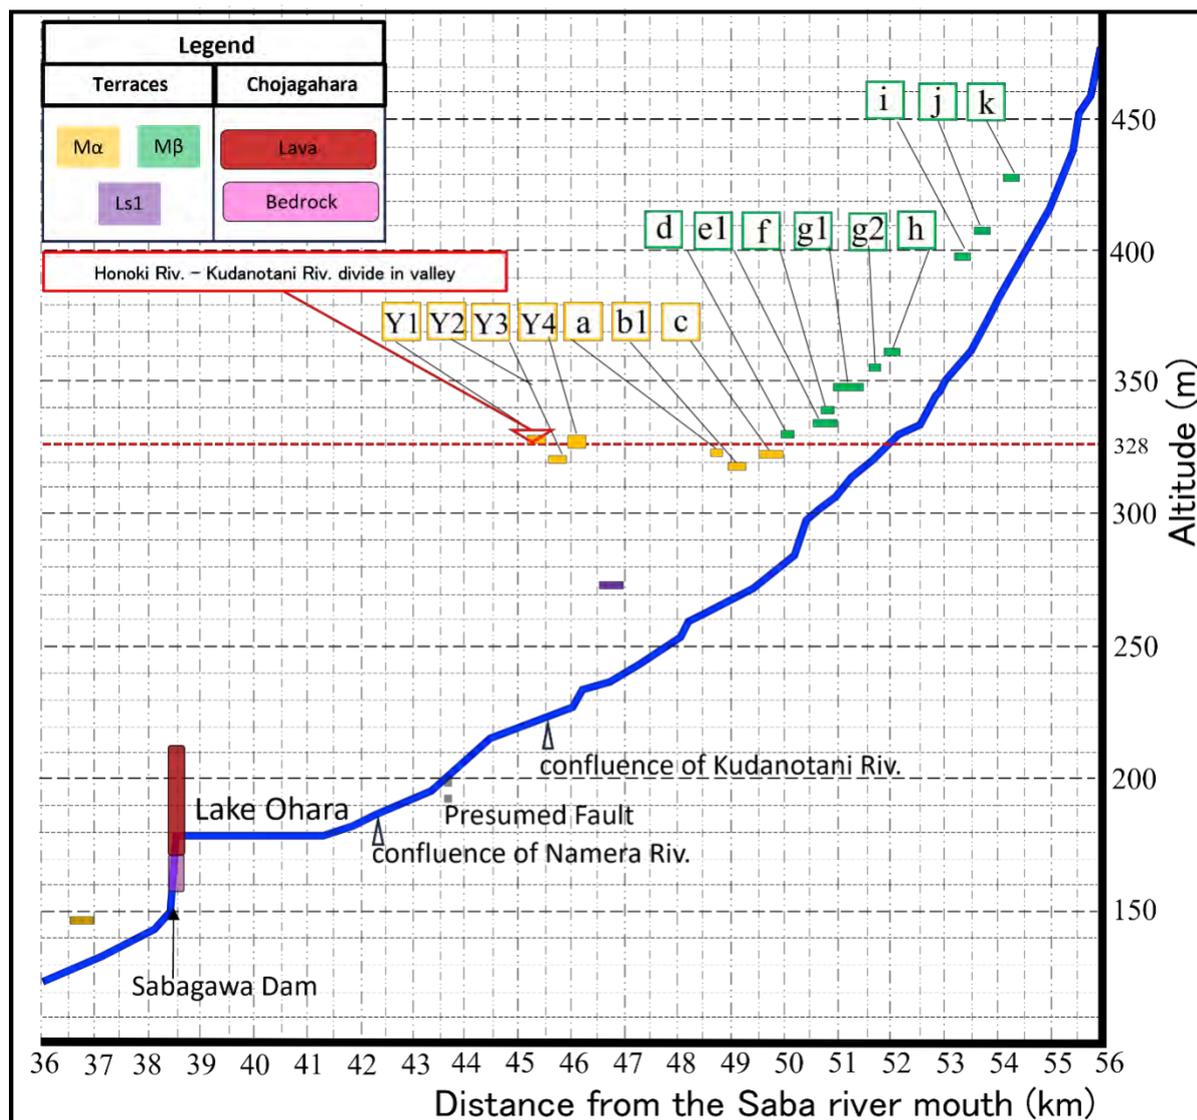
図3 佐波川上流域における河床断面・段丘面，長者ヶ原およびその基底の投影図。

河床縦断線は図1に示す。Ls2面，Ls3面，Lc面は省略。距離：標高＝50:1。

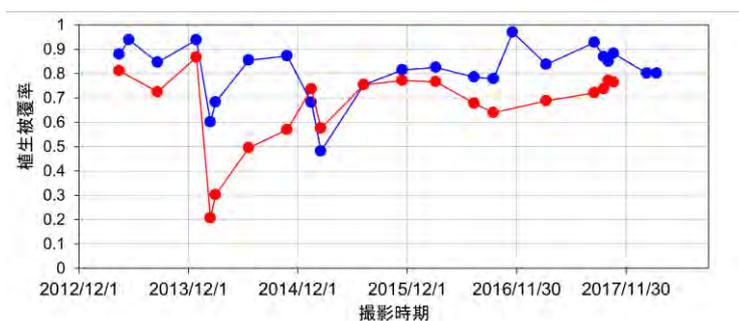
図2 崩壊域の植生被覆率の時系列変化 (● : Burst Type 箇所, ● : Flow Type 箇所)

2013年8月24日と2014年3月11日に現地で実施した地盤断面測量の結果を比較したところ、沿岸域約100m区間の標高が2014年3月11日時点で平均2.01m低下した。2013年9月18日に撮影されたSPOT-6と2014年12月17日のUAVによる空撮結果を比較した結果、2014年12月17日のUAVによる空撮写真には、北方泥炭地の泥炭地崩壊の bog burst の二次的特徴であるテンションクラックが発生していることが確認された。泥炭地崩壊によりクラックが発生すると、表層の連続していた植生が不連続になることから、植生被覆率が低下すると考えた。UAVによる空撮結果から作成したVARIの二値化画像とLandsat8, Sentinel-2画像のバンド演算によって作成したNDVIの値から植生被覆率とNDVIの関係を示し、植生被覆率の変化によって泥炭地崩壊発生時期を推定した。当該箇所の植生被覆率の時系列変化を図2に示す。2013年12月27日に植生被覆率は0.87であったものの、2014年2月13日には0.20に低下した。その結果、泥炭地崩壊は2013年12月27日から2014年2月13日の49日間に発生したことが推定された。2013年9月18日時点のSPOT-6画像で当該箇所は、平面上

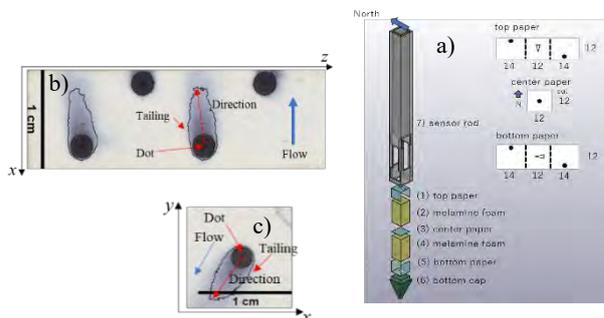
Fig 1. a) 3D model of Micro-Paper Disk Groundwater Velocimeter. The paper disk of M-PDGVs sensor after measurement is shown in b) vertical 2D type [tilt = 0°] and c) horizontal 2D type [direction = 220°] x axis and y axis are on the horizontal plane. z axis is vertical.

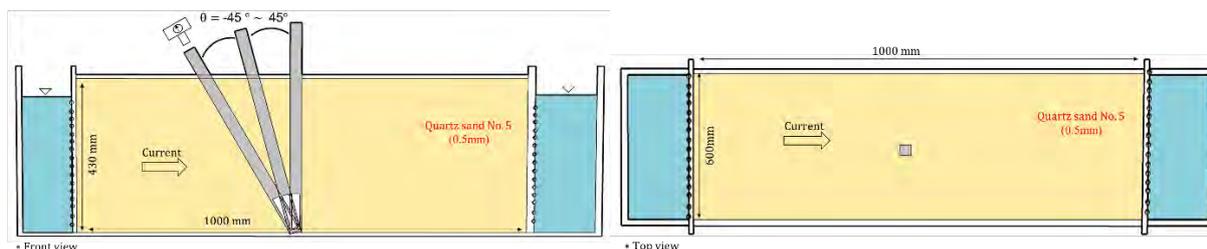
Fig 2. The water tank front and top view were used for vertical 2D and horizontal 2D M-PDGVs experiment.

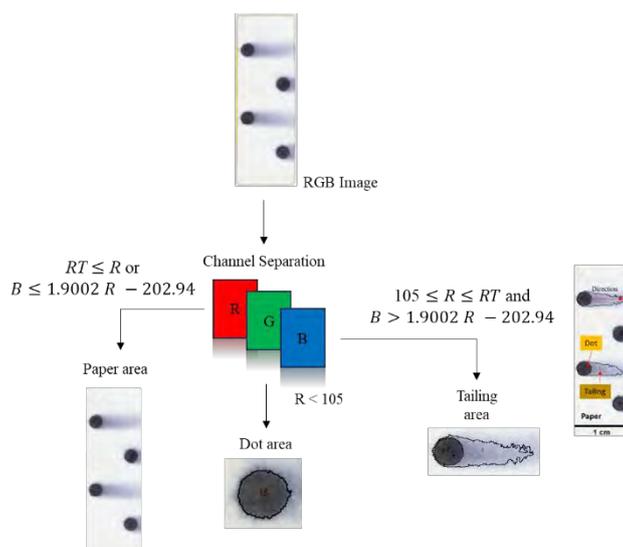
In the analysis phase, the initial step involves the original paper solely with dot ink, which is subsequently eluted after submerged into the soil. Thereafter, the dot generated a tailing that aligned with the water flow directions in certain period. The dot and tailing length will be observed under an open-source image analysis software Image-J for binary tracking were used thresholds. Channel separation for the experiment includes the Red, Green, and Blue (RGB) colors, the brightness, value of 105 of the red channels, was used for a dot’s detection and the brightness of blue channels and red channel were used for a tailing detection. The following flowchart illustrates the mechanism.

Fig 3. The channel separation analysis for the scanned paper dot and tailing, where the range of threshold RT at 150 – 220, the red channel R for dot detection 105 and the maximum brightness B 255.

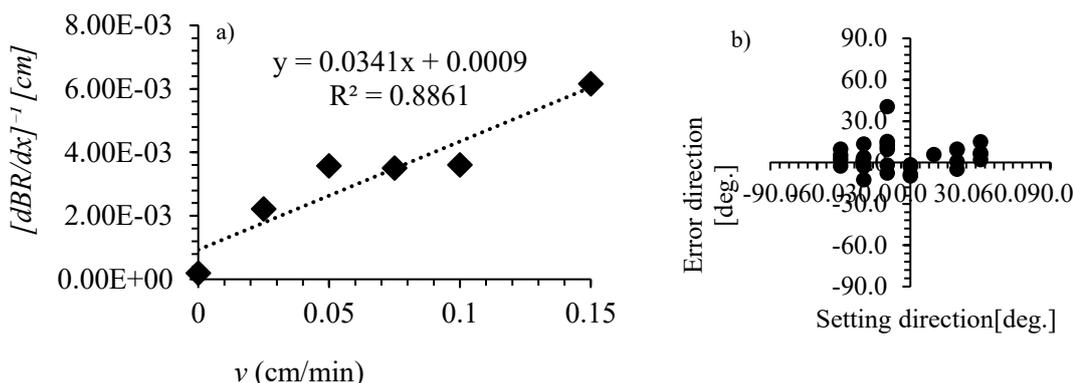
Fig. 5a shows the relationship between the tailing length of the vertical 2D type M-PDGV and the reciprocal of the ink brightness differential. This showed a linear relationship with high correlation coefficient ($R^2 = 0.8861$). Fig. 5b shows the vertical inclination direction errors at velocity of 0.1 cm/min in the range between -45 degrees and 45 degrees.

Fig 5a. The calibration line of calculated tank (Darcy) velocity v and inverse of the derivative of brightness of red channel with respect to distance on the paper x ; $t=15$ min and 5b. Relationship between setting direction and error direction of vertical 2D type at velocity = 0.1 cm/min

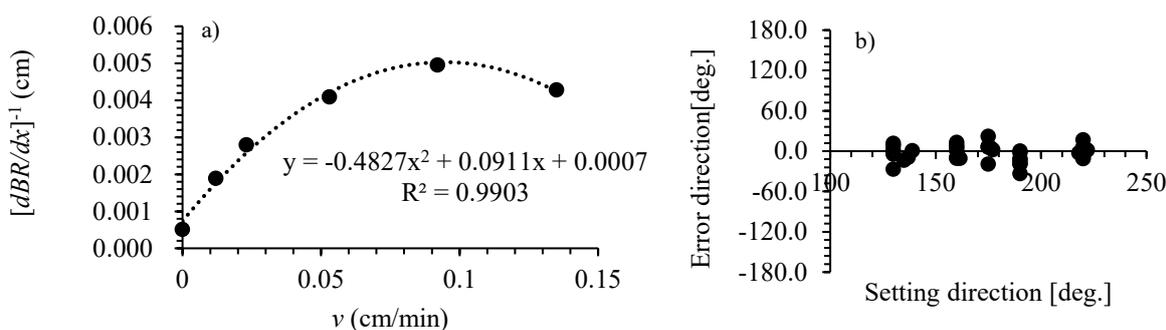
Fig.6a illustrates the regression curve of the horizontal groundwater flow and result. Since there is a convex curve on the top, the upper limit of measurement is around 0.06 cm/min. Fig. 6b shows the relationship between horizontal 2D types setting directions and error directions.

Fig 6a. The calibration line of calculated tank (Darcy) velocity v and inverse of the derivative of brightness of red channel with respect to distance on the paper x ; $t=60$ min and Fig 6b. Relationship between setting direction and error direction of horizontal 2D type [direction = 130° - 220°].

Table 3 provides standard deviation (SD) and root mean square error (RSME) values for horizontal 2D and vertical 2D measurements. For horizontal 2D, the standard deviation measured was 12.89 degrees, indicating a range of variability within -40 to 50 degrees based on horizontal orientation. The corresponding RSME is 12.35 degrees. As for vertical 2D device, the standard deviation of the vertical direction was 10.25 degrees and RSME was 11.12 degrees.

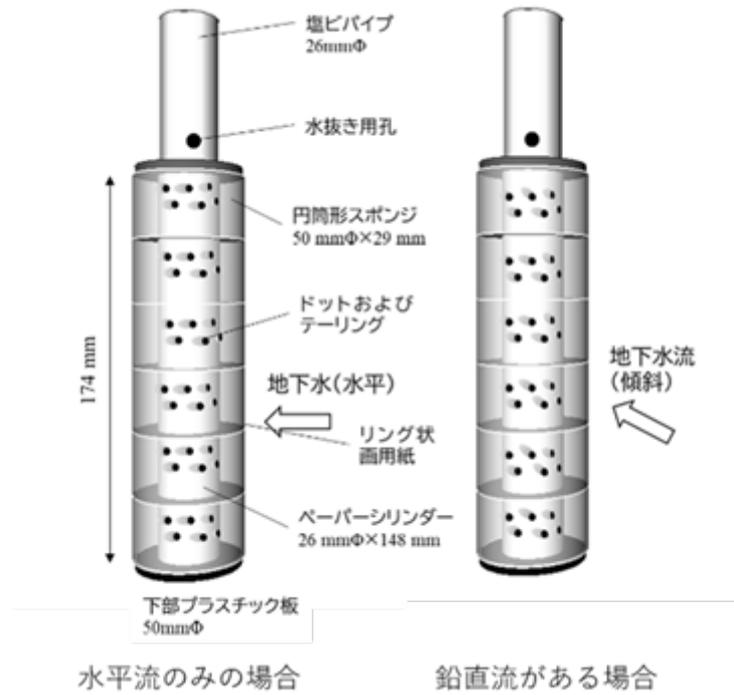
本研究で開発したペーパーシリンダー型3次元地下水流向流速計のセンサー部分はインクジェットプリンタで小さなドットを多数印刷した画用紙の円筒（ペーパーシリンダー）を塩化ビニルパイプの外側に巻き付け，これを円環状のメラミンスポンジで覆ったものである（図-1）．これを観測井戸に一定時間静置し，ペーパー上のテーリングから3次元の地下水流向を測定するものである．本研究で用いたセンサーは密度の大きな粒子を用いず，水に溶解した染料インクをトレーサとしているので，他の3次元流向流速計で必要な粒子沈降速度

図-1 ペーパーシリンダー型地下水流向流速計

ペーパーシリンダー型 3 次元地下水流向センサーの外観図を図-1 に示す. センサーは VP20 塩ビ管 (外径 26 mm) と着脱可能なプラスチックリングからなるセンサー支持体に インクジェットプリンタで染料インクのドット (2 mm) を印刷した画用紙を巻きつけ円筒状としたペーパーシリンダー (全長 180 mm) を被せ, ペーパーシリンダーのさらに外側に厚さ 29 mm, 外径 50 mm, 内径 26 mm のメラミンスポンジ製の円筒 6 層をかぶせたものである. 地下水中にセンサーを静置することによりドットから染料インクが溶出し, メラミンスポンジ内部を輸送され再びペーパーシリンダー上に軌跡 (テーリング) が描画される. ネットロンカバーで保護したセンサーを観測井に一定時間静置後観測井から抜去し, ネットロンカバー, スポンジを取り外してペーパーシリンダーを展開, 乾燥させた後, フラットベッドスキャナーでペーパーをスキャンしたのち画像解析を行った.

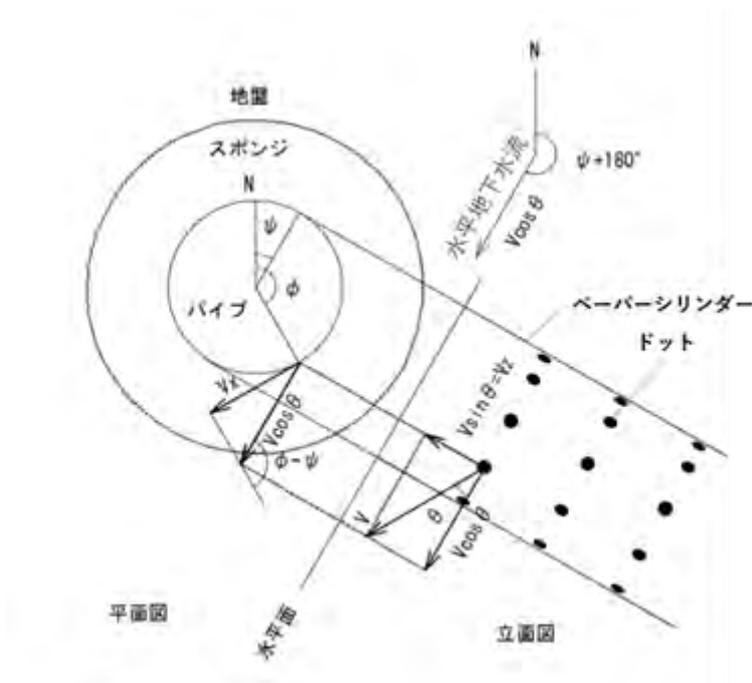
図-2 ペーパーシリンダー周辺の地下水流れのモデル

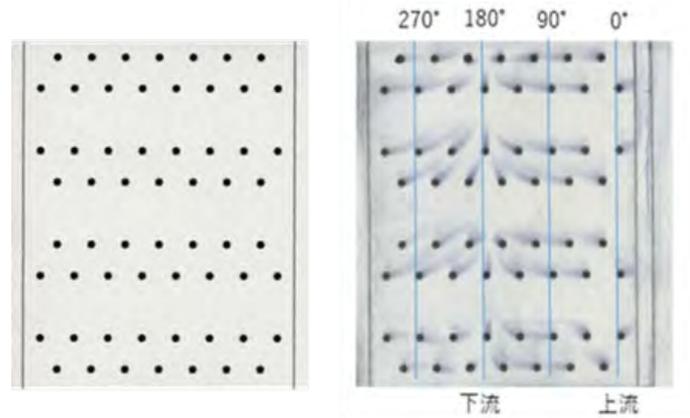
図-3 a) 計測前のドット印刷状況 b) 設定流速 0.2 cm/min, 設定仰角 30°, 設定流向 180° (風下向) のテーリング発生状況.

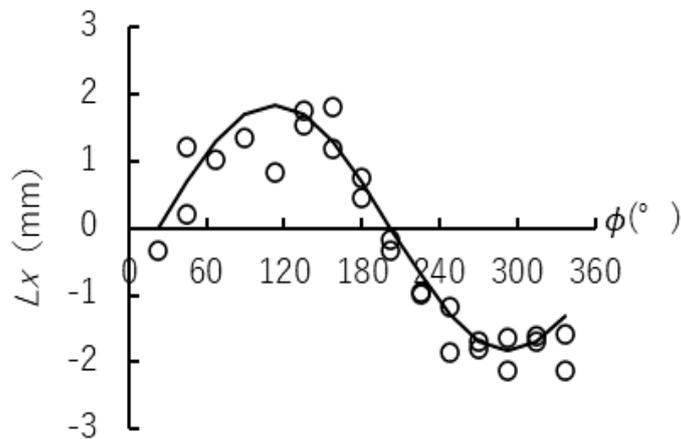
テーリング長 L の x 成分 $L_x(\phi)$ のグラフを図-4 に示す。テーリングの向きは流向（風下方向の方位角）を境に反転するためその流向を $\phi+180^\circ$ として定めた。得られた $L_x(\phi)$ はサインカーブによく整合し、観測井が傾斜した（鉛直流がある）状況でも x 軸との+から-に至る交点（流向）が求められた。水平流向は $0.05 \text{ cm/min} \sim 0.3 \text{ cm/min}$ の範囲で標準偏差 11.5° で求められた。図-5 に観測井が 30° 傾斜した（鉛直流がある）状況におけるテーリング長 L の Z 成分 $L_z(\phi)$ のグラフを図-5 に示す。 $L_z(\phi)$ は全体にプラス側を示しており、 $L_z(\phi)$ と $L_x(\phi)$ の最大値の比から $\theta=29^\circ$ と求められ設定仰角の $\theta=30^\circ$ とほぼ整合した。図-6 に $t=15 \text{ min}$, $\theta=30^\circ$ における設定流速 V とテーリング長 L の関係を示した。流速とテーリング長は線形の関係にあり、テーリング長から流速に換算することができる。鉛直の流向すなわち、仰角は流速 0.2 cm/min 以上であれば設定された仰角に追従する傾向を示し、実験した ± 30 度の仰・俯角の範囲では鉛直流向が計測できることがわかった（図-7）。

図-4 水平接線方向テーリング長 L_x の方位分布と近似曲線（設定流速 0.3 cm/min , 流向 180° , $\theta=30^\circ$ ）

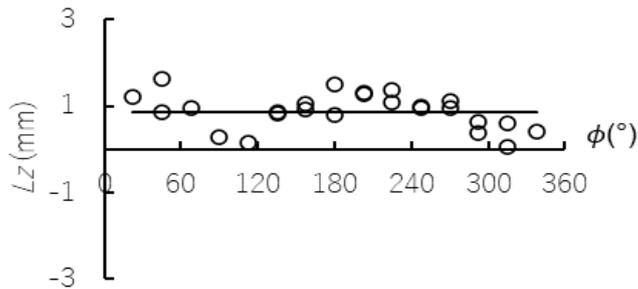
図-5 鉛直上向きテーリング長 L_z の方位分布（設定流速 0.3 cm/min , 流向 180° , $\theta=30^\circ$ ）

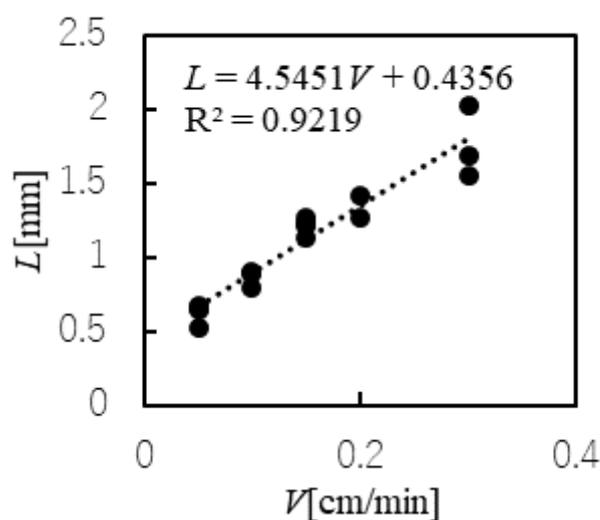
図-6 $t = 15 \text{ min}$, $\theta = 30^\circ$ における設定流速 V とテーリング長 L の関係

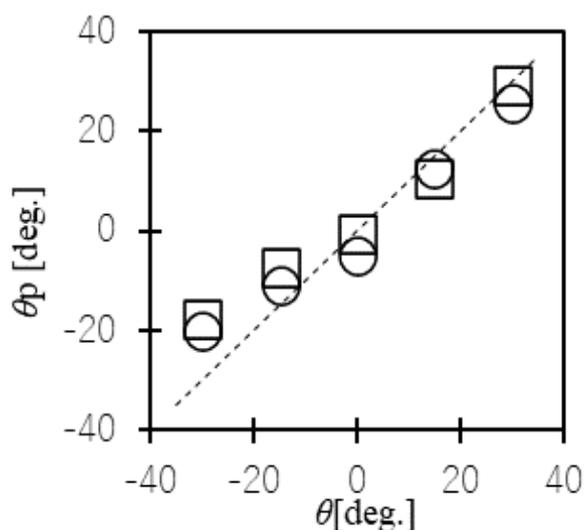
図-7 設定仰角 θ と計測仰角 θ_p の関係 (□ : 0.2cm/min, ○ : 0.3cm/min)
