2025 年度 山口応用地質研究発表会

# 発表要旨集

山口大学

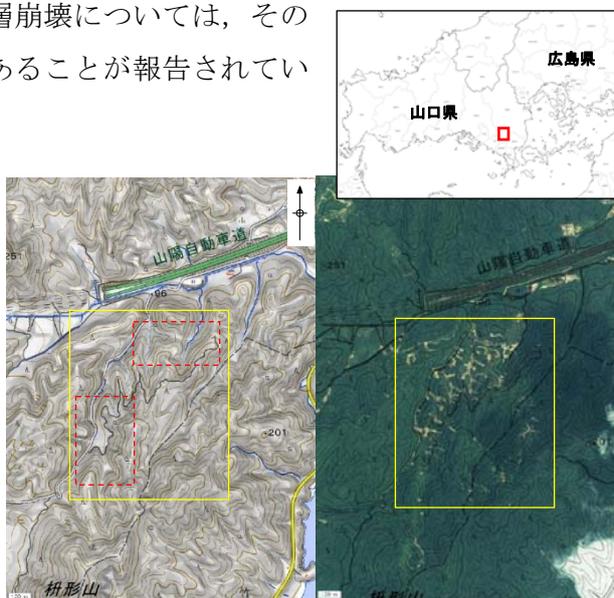
調査対象地域の位置、地形および空中写真を図-1に示す。

調査地域は山口県岩国市の南部に位置し、標高345mの栢形山から北～北北東方向に延びる標高100-200m程度の尾根や谷が分布する地域に位置する。

図-1 調査地域の地形および空中写真  
(地理院地図を用いて作成)

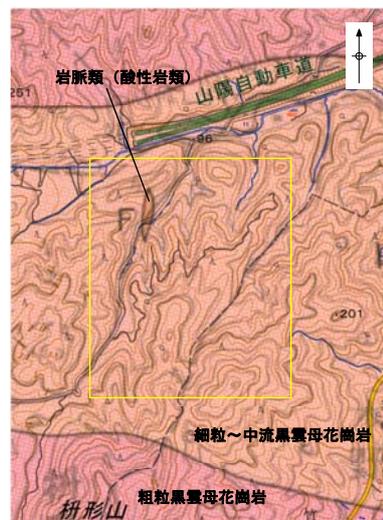
地質は、中生代白亜紀の広島花崗岩類の粗粒～細粒黒雲母花崗岩および花崗斑岩が分布し、岩脈類としてアプライトが分布する (図-2)<sup>4)</sup>。

図-2 調査地域の地質図<sup>4)</sup>  
(地理院地図を重ねて表示)

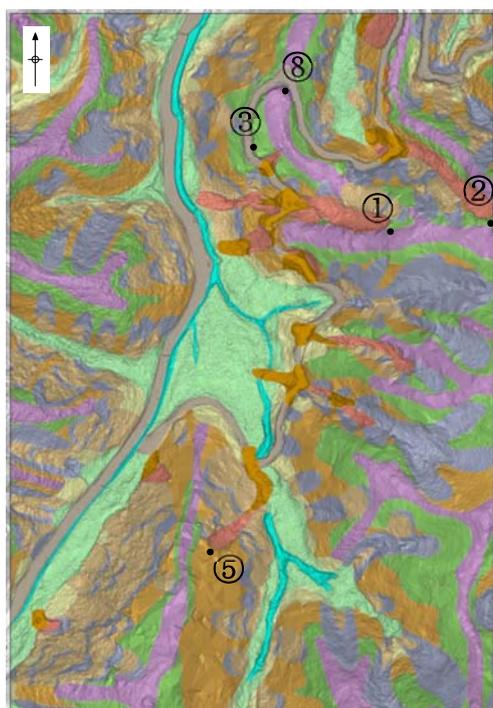
判読は、頂稜、上部谷壁、下部谷壁、低地に大区分し、そこに旧崩壊地、旧崩落堆、崖錐、崩壊地、崩落堆を区分した (図-3)。全体的な地形は東西方向で見ると、東が急傾斜、西が緩傾斜の非対称となっている。また旧崩壊地と旧崩落堆が繰り返され階段状地形を示す場所が多い。これらは、基盤の節理構造に制約された斜面崩壊やクリープなどの地形発達過程が影響していることを示している。

図-3 地形判読結果および調査位置（判読範囲は図-1の赤破線）

微地形区分と土壌の発達程度の関係について、結果は以下の通りである。調査地点の位置は図-3に、地点①～⑥の露頭簡易柱状図を図-4に図示した。

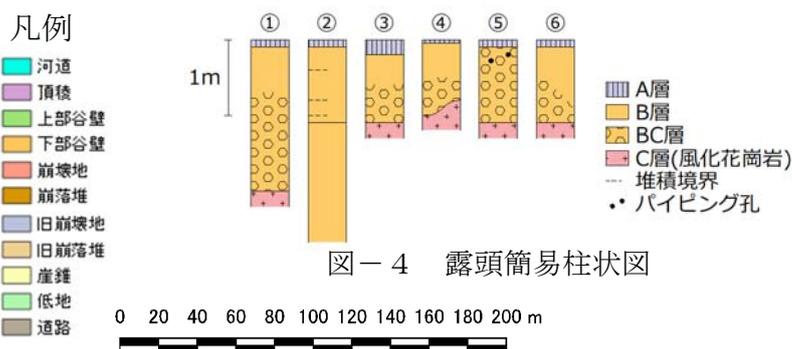
- ・上部谷壁の崩壊地源頭部 (地点①, ②) では、A 層, B 層, C 層が分布し、B 層が厚く、2.0m 以上の層厚を有する。また、B 層中に角礫を多く含む BC 層を含む場合がある。地点②では、厚い B 層中に炭質物の薄層や複数の堆積面が確認された。
- ・上部谷壁の非崩壊斜面 (地点③, ④) では、A 層, B 層, C 層が分布するが、B 層は 1.0m

程度の層厚で、BC層を伴う。

- ・下部谷壁の崩壊地源頭部（地点⑤）では、A層、BC層、C層が分布する。BC層は1.0m程度の層厚で分布し、B層は分布しない。BC層中に複数のパイピング孔が確認される。
- ・下部谷壁の非崩壊斜面（地点⑥）では、A層、B層、C層が分布するが、B層は1.0m程度の層厚で、BC層を伴う。
- ・頂稜（地点⑦、⑧）では、土壌層は薄く、ほとんど分布しない。一部でアプライト脈（幅30cm程度以下、NNE-SSW走向、高角度）が見られる場合がある。

図-4 露頭簡易柱状図

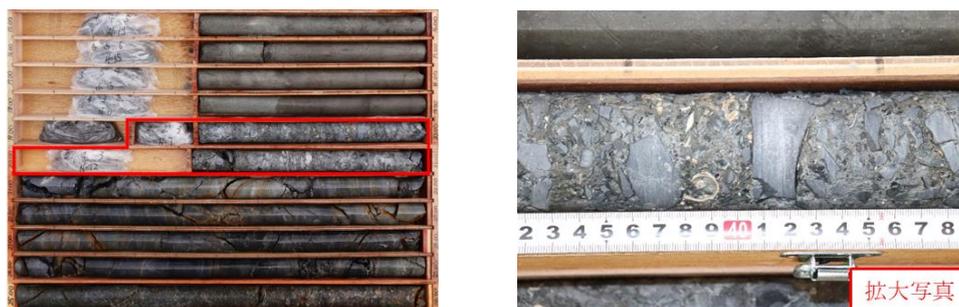
本地域ではこれまで多数のボーリング調査が実施されており、既往の調査結果に基づくと、基盤岩は概ね平坦に分布し、その上位には厚い新生代第四紀完新世に堆積した未固結堆積層が水平に分布しているとされてきた。しかしながら、今回の調査により得られたボーリングデータでは、基盤岩が従来 of 想定よりも約 16.0 m 浅部に認められ、その上部には約 1.7 m にわたって、未固結堆積物および貝殻片を多量に巻き込んだ破碎様構造を呈する地層が確認された。さらに、既往文献においても本地域に断層の存在が報告されていることから<sup>1)</sup>、本調査におけるコア観察結果および基盤面の不陸形態を踏まえ、当該地層は比較的規模の大きい断層(未固結堆積物を巻き込んでいるため、数十万年前以降に活動した活断層)に起因する可能性が高いと考え報告を行った。しかし、その後の照査において、この結果のみで断層と判断するには根拠が乏しく、他の地質構造の可能性があると判断され再検討を行うこととした。図 1 に、今回のボーリング調査で得られた断層と思われたコア写真を示す。

図1 ボーリングコア写真

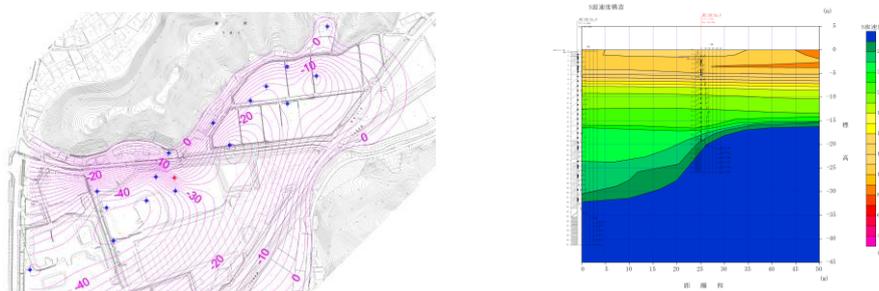
既存のボーリングコア観察においては、同様の地層が複数箇所で観察された。分布位置ならびに深度をもとにコンター図を作成してみたが、明瞭な断層面を示すような特徴的なコンターを確認することはできなかった。次に、追加のボーリング調査に基づいて作成された三次元断面図では、地層の分布を示す走向傾斜は極めて急峻な地層面となり、現在の地表に分布する露頭との整合性を得ることができなかった。同様に、微動アレイ探査の結果からも、断層を示唆するような地形的構造は確認されなかった。

図2 Surferでの岩盤境界線作成図(左図)および微動アレイ探査結果(右図)

これらの調査結果を総合的に考察した結果、当該地層が断層構造に由来する可能性は低いと判断された。代わりに、当該地層は地層形成当時に存在していた、突出した旧尾根地形に沿って局所的に堆積した旧崩積土、すなわち土石流に起因する堆積物である可能性が高いと解釈できた。この見解が、現時点において最も合理的かつ整合的であると考えられる。

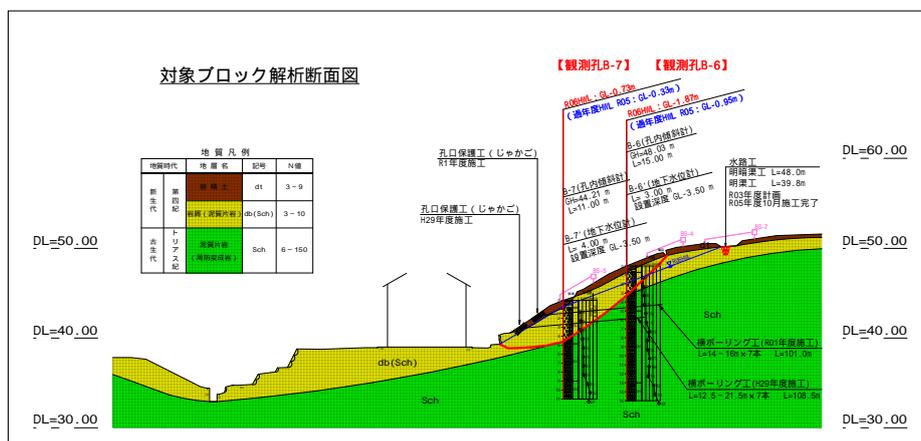
山口県地質図<sup>1)</sup>より当該地には中生代トリアス紀の周防変成岩が分布している。既往ボーリング調査より、本ブロックの地層構成は上位から崩積土(粘性土主体)、強風化泥質片岩、泥質片岩から構成されていることが明らかとなっており、コア観察からすべり面が設定されている。以下に本ブロックの地質推定断面図を示す。斜面の上位に観測孔 B-6、下位に B-7 が位置する。

図 2-1 対象ブロック地質推定断面図

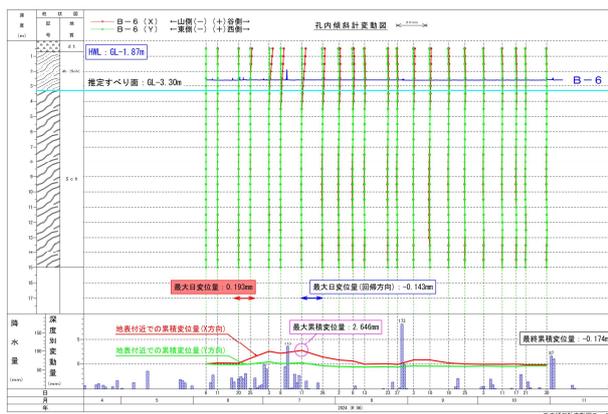
孔内傾斜計観測結果を図3-1、図3-2に示す。B-6、B-7ともに既往の報告と同様に降雨に伴って谷側へ変動した後、地下水位の低下に伴って山側へ回帰する変動が確認された。最大累積変位量はB-6で2.646mm、B-7で3.265mmとなった。最終累積変位量は両孔ともに-0.1~-0.4mmとなり、初期値よりも山側へ回帰する結果となった。

図 3-1 B-6 孔内傾斜計変動図

本ブロックの概成基準は「対策工施工後に明瞭な地すべり変動がみられないこと」、「変動量が日：0.03mm、年：10mm以下となること」である。孔内傾斜計観測結果より、日変動量は例年から超過する傾向がみられるが、例年からB-6、B-7ともに谷側へ変位した後、山側へ回帰する傾向がみられるため、明瞭な地すべり変動ではないと判断した。また、孔内水位観測結果より、最高水位は極端に降雨の少ない年を除き過去最低となり、既設対策工の効果を確認することができたといえる。以上のことから対象ブロックは安定状態であるとして概成と判断した。

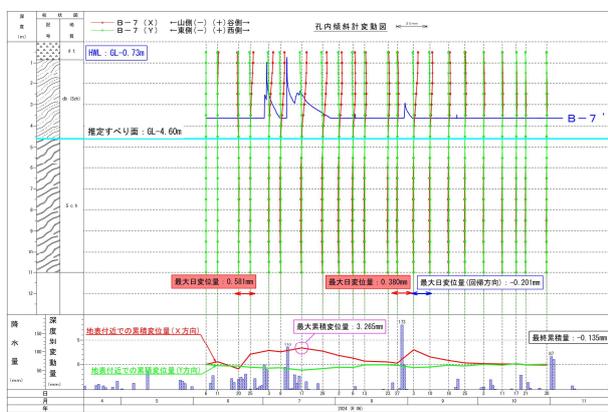
図 3-2 B-7 孔内傾斜計変動図

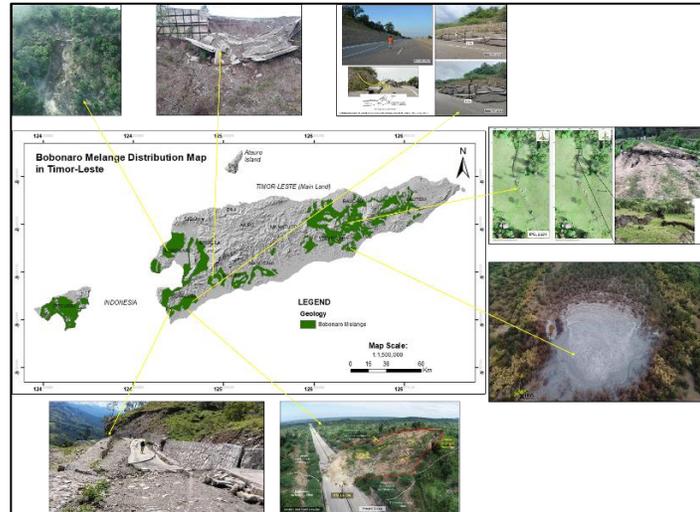
Figure 1: Distribution Map of Bobonaro mélange lithology in Timor-Leste, with geological hazard and landslide case studies

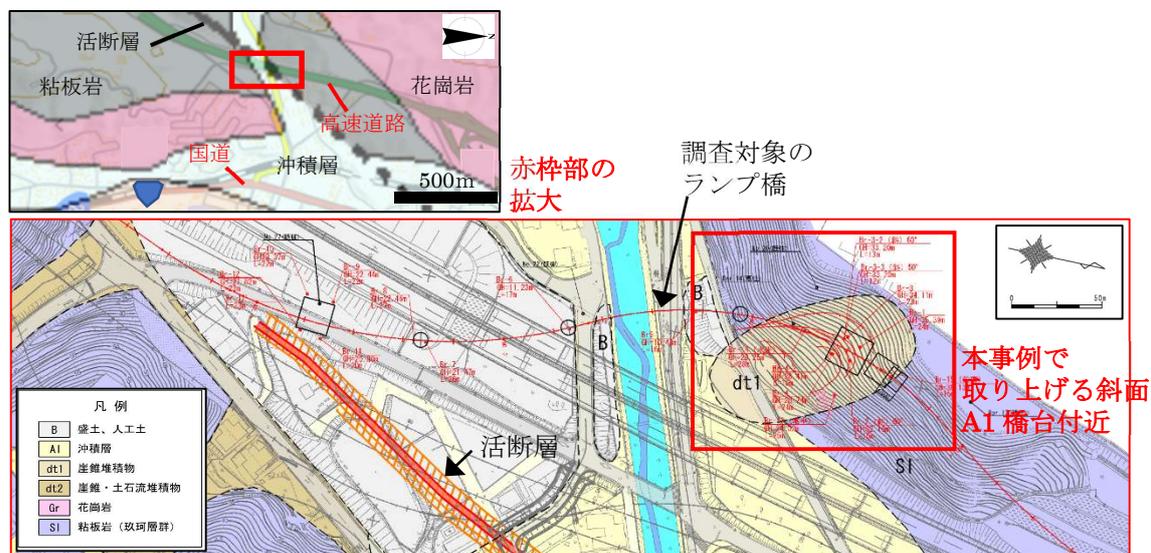
また、ランプ橋の北東～南西方向には活断層が通過しており（図1）、全体に基盤岩が破碎質である。この活断層の最新活動時期は、約1万—1万1千年前<sup>1)</sup>とされている。

図1 調査地周辺のシームレス地質図<sup>2)</sup>と計画平面図

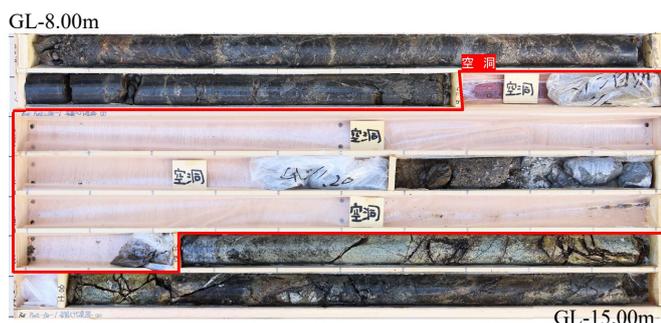
空洞が確認された Br-1 地点のボーリングコア状況を図2に示す。空洞は、GL-9.70～13.00mに確認され、周辺の粘板岩は、N値が150回（換算N値）～貫入不能であり、部分的に破碎部は存在するが、概ね軟岩相当であった。

写真1 Br-1 地点のコア写真  
(空洞：GL-9.70～13.25m)

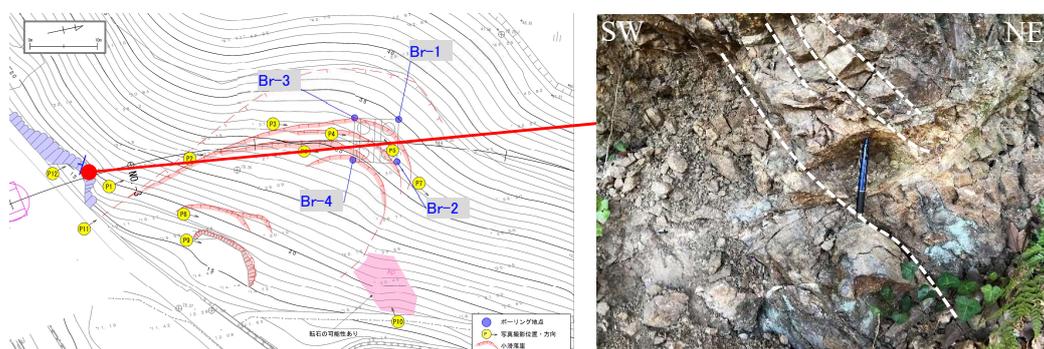
当該斜面は粘板岩から構成される。周辺露頭の状況から、層理面は高角であり、斜面に対してやや差し目の方向に発達していた (図3)。また、斜面には、比高数十 cm の小崖が発達していた (図3)。このため、地表踏査時点には、空洞の成因をトップリングの傾動による可能性と推定した (図4)。

図3 当該斜面周辺の粘板岩露頭 (白点線が層理面)

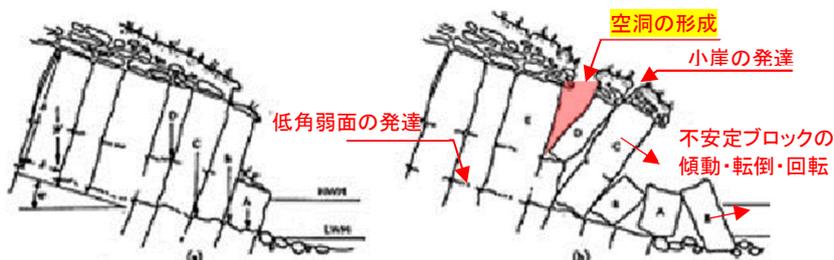
図4 トップリング崩壊・傾動の模式図 (ブロックトップリング)<sup>3)</sup>

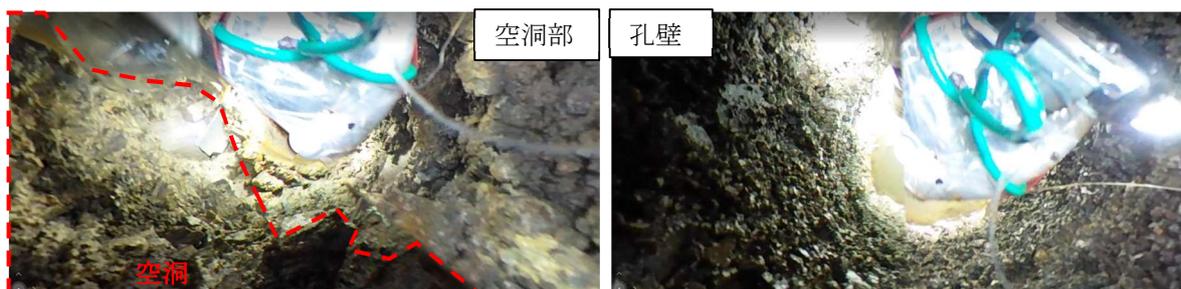
この調査業務と並行して詳細設計業務も発注されていたため、空洞出現時は速報性が求められた。このため、市販されている 360° カメラを用いて、空洞が出現した Br-1 地点の孔内観察を行った。この孔内観察により、コアロスではなく、空洞が存在していることが確認された。実際の孔内の撮影状況を写真2に示す。写真2の右側は孔壁を成しているのに対し、空洞部は孔壁を成さず、空間が広がっている状況であった。

写真2 360° カメラによる孔内観察状況

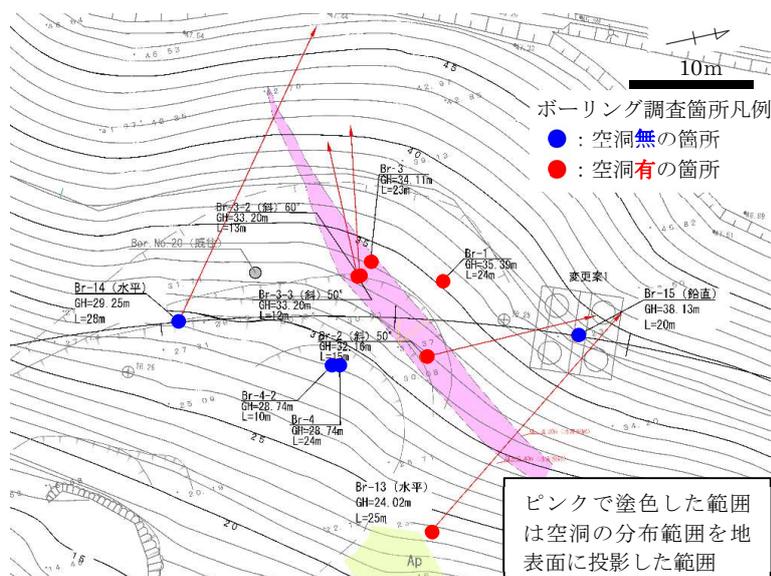
図6 ボーリング調査地点を示した平面図  
 (→は水平、斜めボーリングの方向と平面的延長を表す)

○Br13-3(斜め 50°)GL-3.60~7.60m : 空洞充填堆積物  
GL-2.00m

○Br-13(水平)L=13.40~14.30m : 空洞充填堆積物  
GL-10.00m

ボーリング調査の結果、図6に赤色の丸で示した位置で、岩盤内に空洞もしくは雑多な礫種が存在する土砂が分布していた。雑多な礫種からなる土砂部は、砂岩、粘板岩、アプライト等の雑多な亜円～亜角礫を含んでおり、全体に茶褐色を呈す (写真3)。岩盤内には破碎帯による土砂部も存在するが、破碎帯の土砂部は粘板岩起源の岩片や土砂で構成される。この違いから、雑多な礫種の亜円～亜角礫を呈す茶褐色の部分を空洞充填堆積物と推定した。

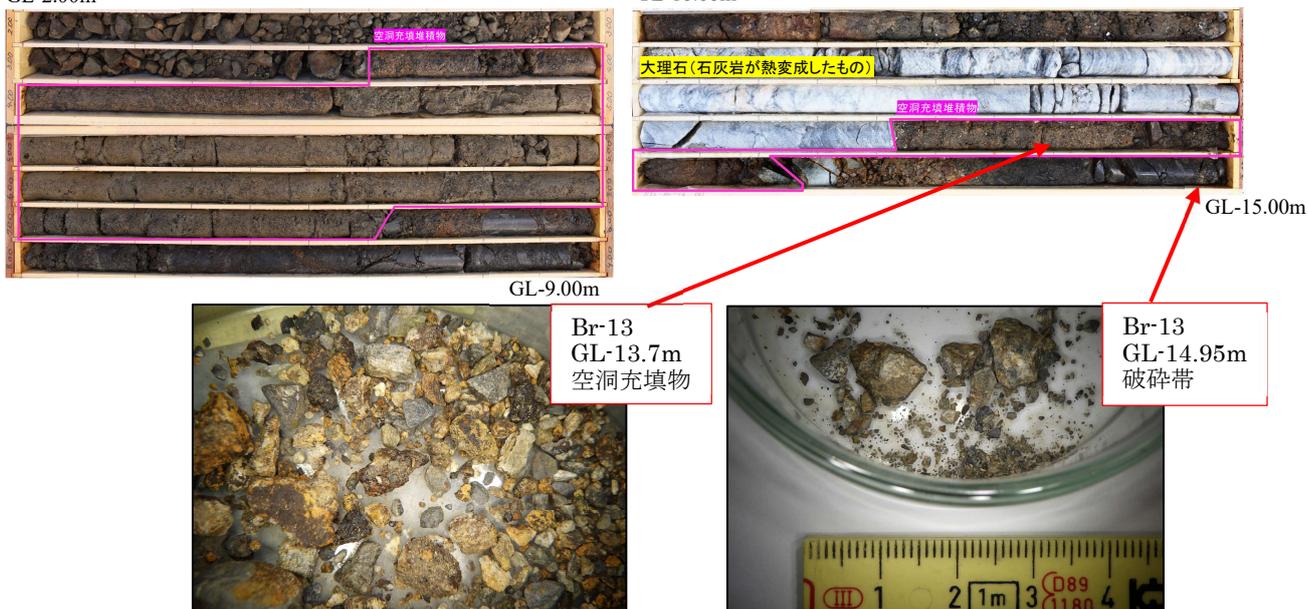
写真3 空洞充填堆積物と推定したボーリングコアの例と礫種状況

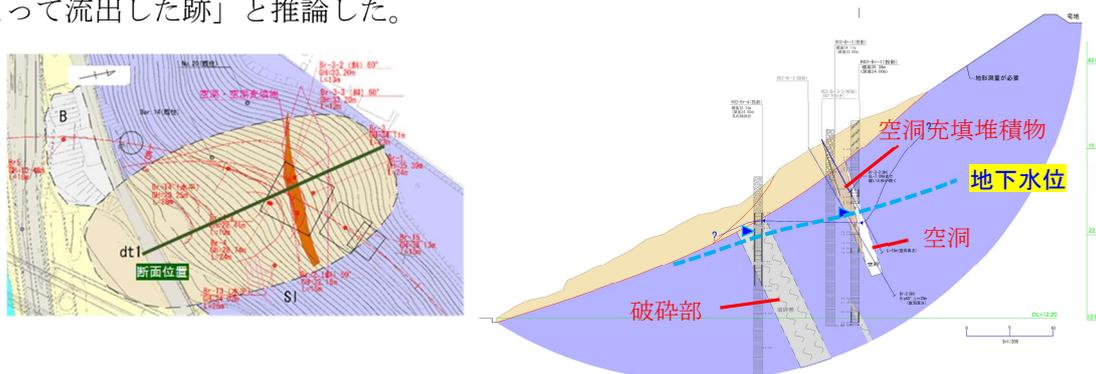
- ・空洞の分布範囲は、斜面に対して高角度の受け盤方向であった (図7)。
- ・当該斜面に小崖は存在するが、業務中に地すべり性の変位は確認されなかった。
- ・粘板岩は破碎質で脆弱化し、活断層の影響 (ダメージゾーン) を受けていると考えられる。
- ・空洞周辺に大理石 (結晶質石灰岩) が存在し、スメクタイト等の粘土鉱物が多く確認される。花崗岩による熱変成や、熱水変質により、粘板岩は変質していた状態と推定される。
- ・空洞周辺は、熱水変質等による「化学的風化」、活断層変位に伴う「物理的 (力学的) 風化」の両方を受けていた状態と考えられる。
- ・既往調査では、大理石等の変成岩を確認した報告がないことから、顕著な変質作用は当該斜面周辺の局所的なものと考えられる。
- ・当該斜面の地下水位は、斜面形状や規模に対して比較的高水位であり、空洞付近である。

図7 空洞周辺の推定地層断面図

以上より、空洞及び空洞充填堆積物は、「熱水変質や断層活動といった地質的素因を背景とし、初生的に形成されていた基盤岩中の脆弱部 (細粒分) が、最近の斜面変動や地下水流動によって流出した跡」と推論した。

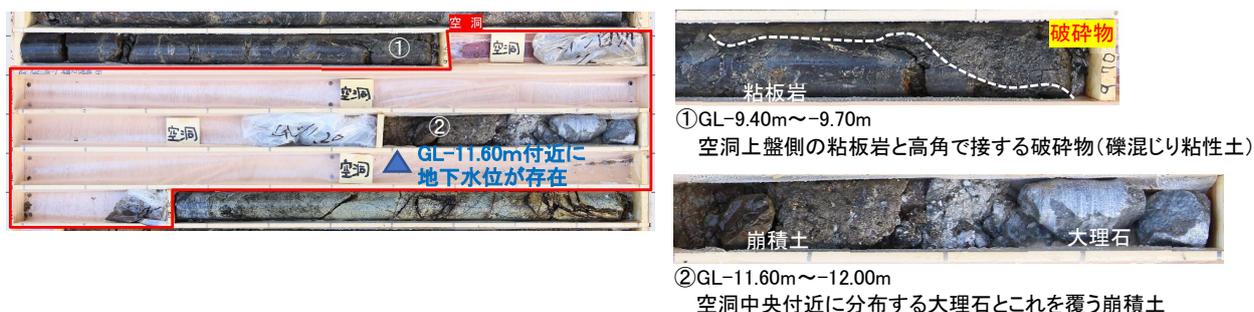
写真4 Br-1地点の空洞周辺の特徴

空洞及び空洞充填堆積物の周辺は、多亀裂部や破碎部が集中し、脆弱となっていた。この脆弱部にはしばしば大理石やアプライトを伴う。これは、周辺に分布する花崗岩 (火成活動) の貫入に伴う熱変成や、熱水による変質の痕跡と考えられる。脆弱部に含まれる細粒分の X線回折分析の結果、熱水変質によって生成されたとみられるモンモリロナイト等の粘土鉱物が検出された。また、岩石試料の薄片観察の結果、石灰岩の大理石化も顕著であった。これらのことから、地山の基盤岩は、初生的に脆弱部を有していたと考えられる。空洞を確認した Br-1 地点の GL-9.40～9.70m 付近は、空洞の上盤を成す部分と考えられ、この区間には破碎部と考えられる礫混じり土が残存している。空洞形成前はこの破碎物が充填していた状態と推定される (写真4)。

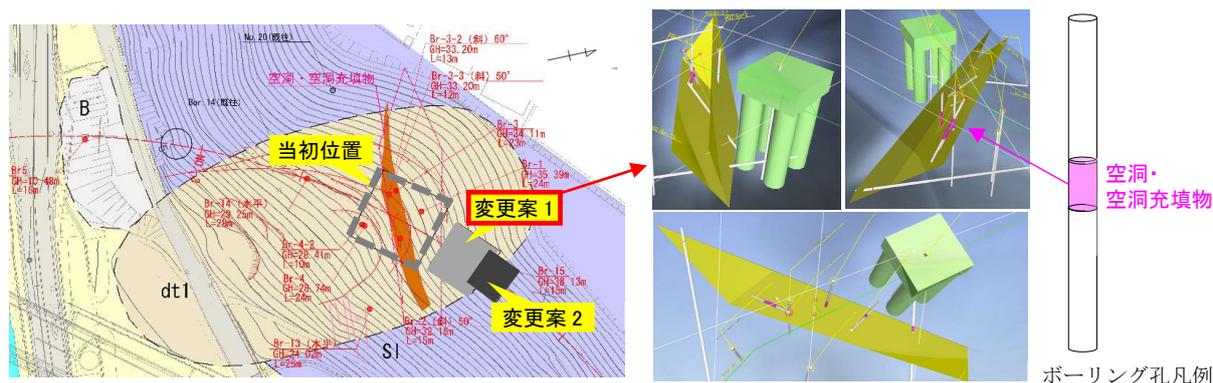
設計業務への影響を把握するため、空洞の分布範囲と橋台の基礎部の離隔のチェックを行った。設計からは深礎の先端から3D(6m)は離す必要があるという情報を受け、変更案1の橋台位置で離隔のチェックを行った。変更案1ではその条件を満足することができなかったため、変更案2の位置まで橋台位置を変更する方針となった。

図8 橋台と空洞の位置関係を示した三次元モデル

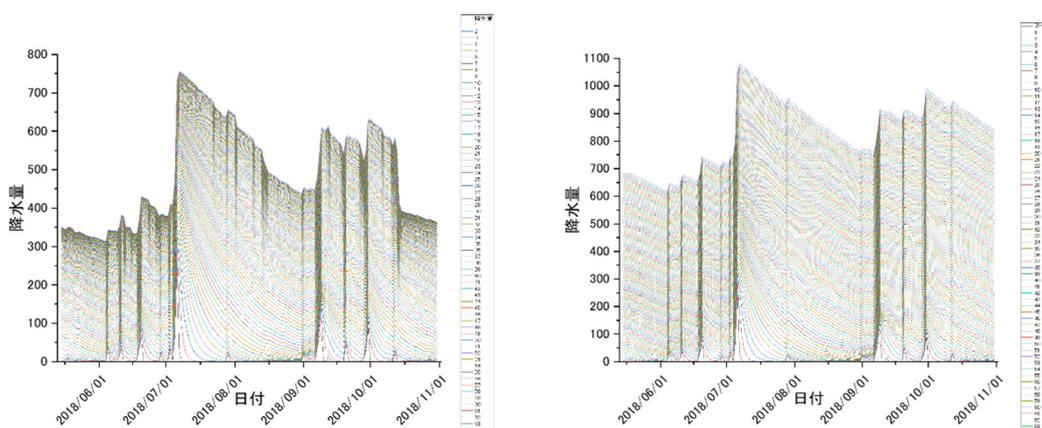
耶馬溪斜面のボーリング孔水位を再現することを目的に, 全観測期間長 100 日の場合と 500 日の場合の半減期 1 日~100 日における 2018 年 5 月 15 日から 10 月 31 日の実効雨量を計算した (図 1). 図 1 から, 半減期が大きくなると全観測期間長により実効雨量の差が大きくなることがわかる. 全観測期間長が 100 日の場合, 半減期が約 60 日以上になると実効雨量の上昇量が小さくなるが, 全観測期間長が 500 日の場合は半減期によらず実効雨量の上昇量があまり変化しない. これは, 半減期 60 日以上の場合には全観測期間長 100 日では期間長が不足していることを表している.

図1 全観測期間長 100 日 (左) と 500 日 (右) の半減期 1~100 日の実効雨量水位

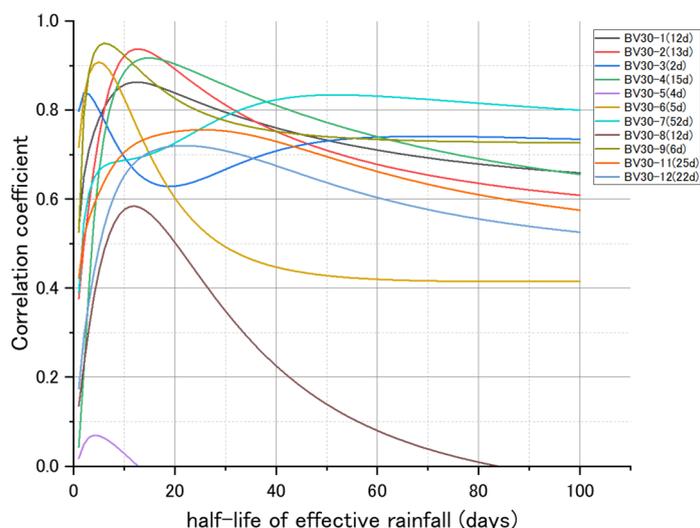
全観測期間長を 100 日とし、アメダスポイント耶馬溪で観測された日雨量を用いて、半減期 1~100 日それぞれの実効雨量を求めた。算出された 100 ケースの実効雨量変化パターンと各ボーリング孔の水位変動の相関係数を求めた結果を図 2 に示す。図から、それぞれのボーリング孔が相関係数の極大値をそれぞれ有することがわかる。この極大値を示す半減期の時の実効雨量モデルが水位変動を最も再現するモデルとなる。11 孔のうち 9 孔で最大の相関係数が 0.7 を超えており、比較的再現性がよいと判断できる。一方で、BV30-5 孔は最大の相関係数が 0.1 未満であり、まったく再現できない。また、11 孔中 8 孔で相関係数が最大となる半減期が 15 日以下であり、全観測期間長を 100 日としても問題はないと判断できる。相関係数が最大となる半減期が最も大きいのは、BV30-7 孔で 52 日である。

図2 全観測期間長 100 日の場合の実効雨量の半減期とボーリング孔水位との相関係数

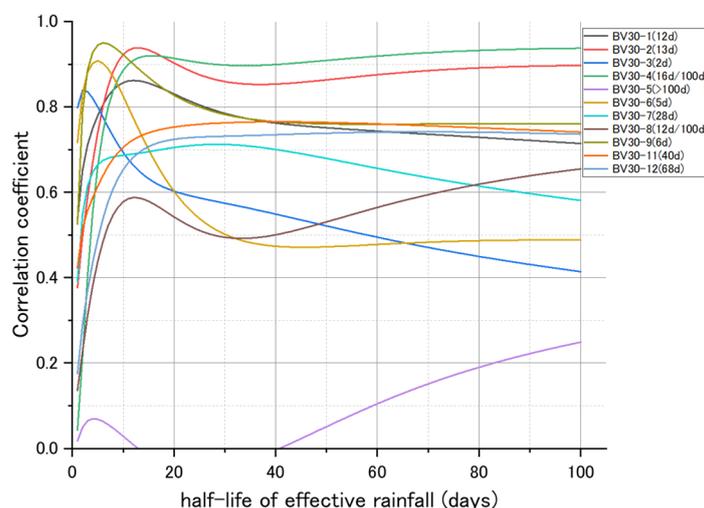
全観測期間を 500 日とした場合、同一孔においても相関係数が高くなる半減期が複数認められる場合がある。例えば BV30-5 孔、BV30-8 孔では明瞭に相関係数がバイモーダルを示し、短い半減期よりも長い半減期 (100 日以上) のほうが大きい相関係数を示す。BV30-2 孔、BV30-4 孔では、20 日未満の半減期で相関係数のピークを有し、それよりも長い半減期でも相関係数が大きく減少せず、80 日よりも長い半減期での相関係数が大きい。BV30-11 孔、BV30-12 孔は明瞭な相関係数のピークを示さず、半減期 20 日以上でほど同様の相関係数を示す。これらのことは、観測孔によっては複数の帯水層の水位変動を観測していることを示唆する。観測孔のスクリーン配置についての詳細は不明であるが、一般的に地すべり地における地下水位観測の場合、全層にスクリーンを設置する場合が多い。そのため、降雨応答の異なる複数の帯水層がある場合は、図 2 に示すような実効雨量の半減期と地下水位との相関係数の分布になることが予想される。

図 3 全観測期間長 500 日の場合の実効雨量の半減期とボーリング孔水位との相関係数

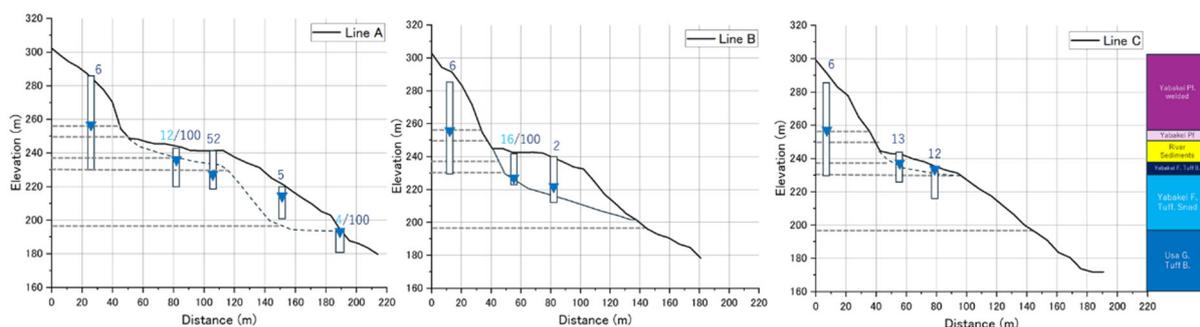
一方、BV30-7 孔は半減期が 52 日と上記した観測井に比べて明瞭に大きな半減期を示す。さらに BV30-4 孔の第 1 ピークは 100 日以上で相関係数も 0.938 と非常に高く、BV30-5 孔、BV30-8 孔の第 1 ピークは相関係数はやや低いながらも 100 日以上を示す。これらの観測孔は孔底が耶馬溪層下部凝灰質砂岩あるいは宇佐層群凝灰角礫岩に位置する。これらの下位層には半減期の大きい帯水層、つまり透水係数の低い帯水層が分布していることが推定される。崩壊地外に設置された BV30-11 孔及び BV30-12 孔はそれぞれ半減期が 40 日、68 日であり、耶馬溪層上部凝灰角礫岩層よりも明瞭に大きな値を示していることから、これらの水位も耶馬溪層下部以深の帯水層を判定している可能性が考えられる。

図 5 各観測孔の深度分布、地下水位、半減期と推定地質断面、地質柱状図

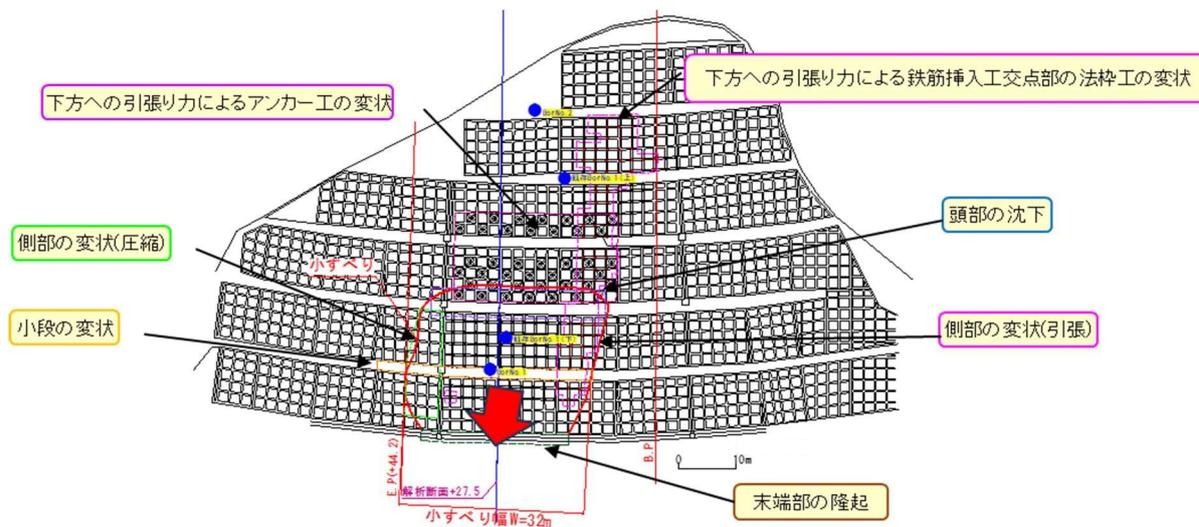
変状箇所は図2の通りである。道路法尻の道路面が隆起し、法面では法枠工の損傷、グラウンドアンカー工の健全性の消失、並びに下から2段目小段付近の沈下が認められた。また、すべりの側部の岩盤では亀裂沿いの緩みが認められた。

今回発生した岩盤すべりを小すべり、既設グラウンドアンカー設計時の地すべりを大すべりと仮称する(図3)。岩盤すべりに伴う変状を抽出して小すべりの範囲を特定した。

図2 岩盤すべり範囲特定根拠図(法面展開図に加筆).

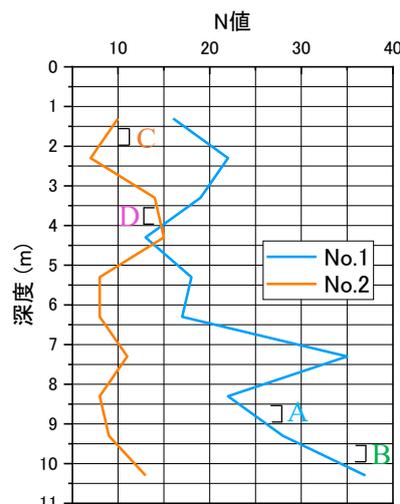
取し (試料 A, B と称す), No.2 では深度 1.5m と 3.5m 付近で 2 試料を採取した (試料 C, D と称す). ここで, 図 2 に標準貫入試験から得られた N 値の深度分布を示す. No.1 では深度が大きいほど N 値が大きくなり地盤が硬くなるが, No.2 では N 値はあまり変化せず, 地盤の硬軟の変化はあまりみられない. また, No.1 では N 値が最大で 35 以上になるが, No.2 では最大でも 15 程度であり, No.1 と比較して地盤が軟質で風化が進行しているといえる. また, 試料採取深度の N 値を線形補完して求めたところ, 試料 A の採取位置では 23.4, 試料 B では 33.2, 試料 C では 8.9, 試料 D では 14.4 となった.

図 2 標準貫入試験の結果

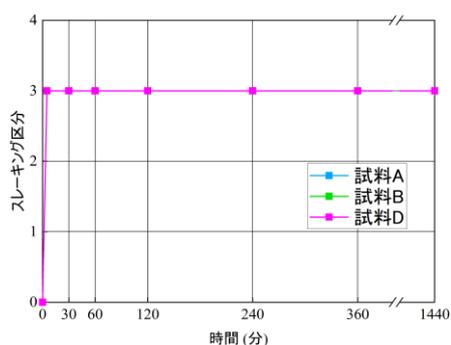
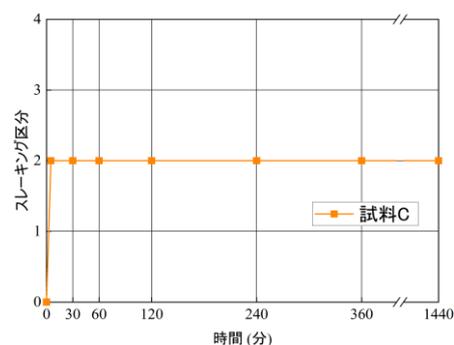
(a) 試料 A, B, D

(b) 試料 C

図 4 1 サイクル目の試験結果

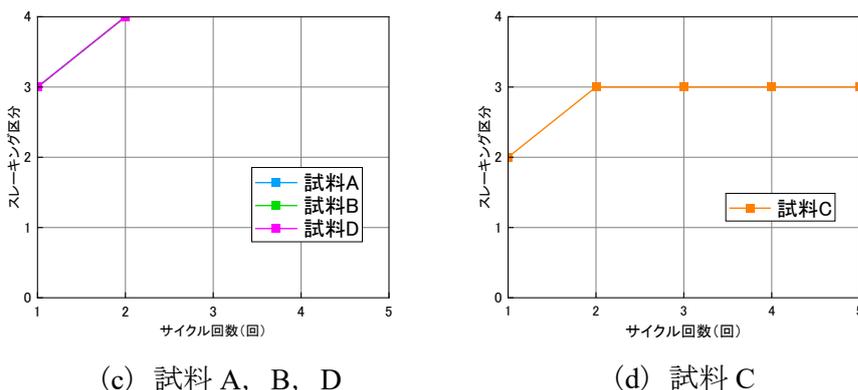
図5 繰り返しスレーキング試験結果

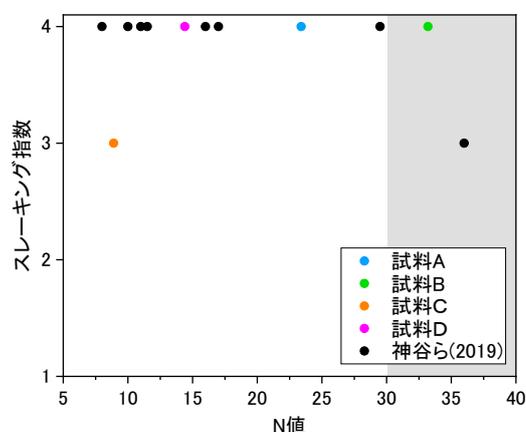
レーキング指数は、2 サイクル目でスレーキング区分の進展が変化しなくなったため、2 サイクル目のスレーキング指数の値とした。なお、阿武層群固有の傾向かどうか調べるため、神谷ら<sup>5)</sup>による関門層群のボーリングコア試料のデータも加えて比較する。関門層群の場合、N 値が 30 程度を境に、それよりも大きいと区分 3、小さいと区分 4 を示している。一方、阿武層群の場合、N 値が最小の 8.9 である試料 C がスレーキング指数 3 を示し、N 値が最大の 33.2 である試料 B が 4 を示すという結果となった。また、N 値が 30 以上の硬い層であっても、試料 B はスレーキング指数 4 を示していることから、阿武層群では、N 値が高くてもスレーキングが顕著な試料があることが判明した。そのため、現時点で得られたデータからは、スレーキング特性を N 値のデータのみで推定するのは困難である。今後更なる調査が必要である。

図6 スレーキング指数と N 値

とから、現時点のデータをみる限り、阿武層群では N 値によるスレーキング特性の推定は難しいといえる。

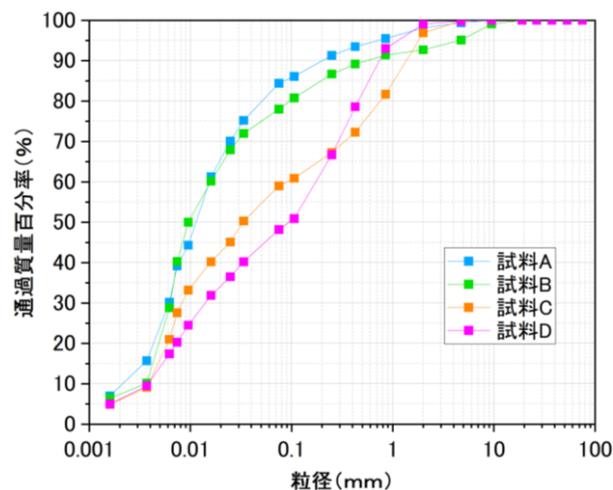
図 7 粒径加積曲線

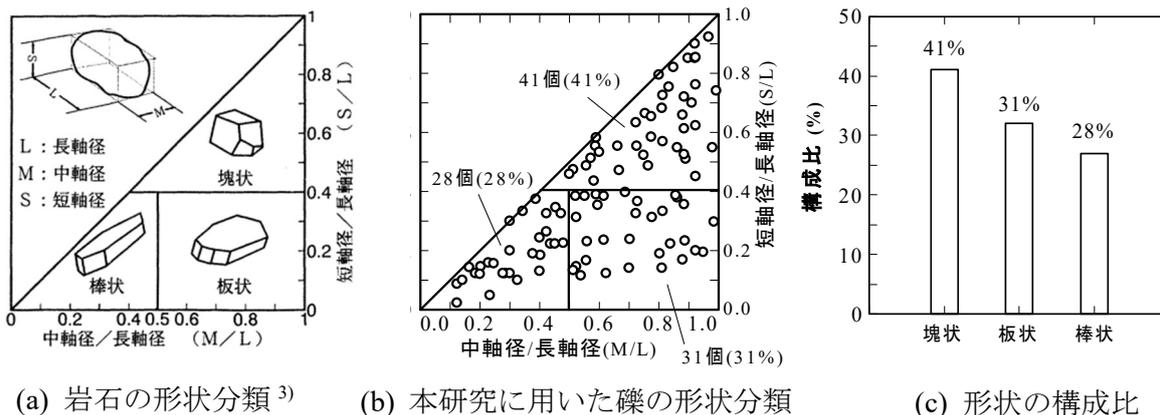
図1 礫の形状分類

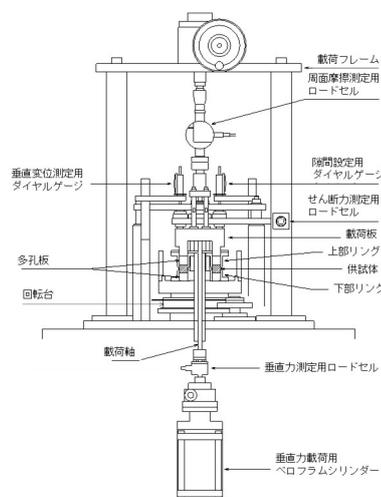
図2 リングせん断試験装置 (模式図)

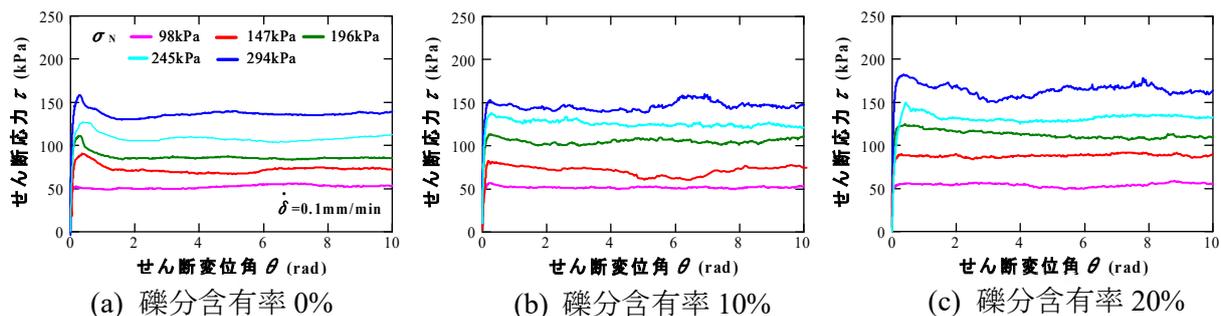
図 3 (a)~(c)，図 4 (a)~(c) のそれぞれに礫分含有率ごとに  $\sigma_N$  を変化させた場合のせん断応力  $\tau$  とせん断変位角  $\theta$  の関係，垂直変位  $v$  と  $\theta$  の関係を示す。ただし，

図3 礫分含有率が異なる場合の $\tau - \theta$ 関係

$v$ は収縮を正とした。図3に示すいずれのケースにおいても、せん断開始直後に $\tau$ はピーク値をとり、その後低下し残留状態へ移行している。このとき $\sigma_N$ が高くなるほど $\tau - \theta$ 関係は上方に位置している。さらに礫未混入土の(a)では残留状態において $\tau$ がほぼ一定になるのに対し、礫混入土の(b), (c)では残留状態においても一部で $\tau$ が増減しており、礫の接触や移動の発生が示唆される。また、礫分含有率の増加によって $\tau$ は全般的に増大し、ピーク時と残留状態における $\tau$ の差が小さくなる傾向が認められた。図4に示す $v - \theta$ 関係においては、ほとんどのケースで $\sigma_N$ が高いほど供試体が収縮する傾向が確認された。礫未混入土の場合、せん断開始直後に $v$ が急激に増加し、その後は緩やかに変化した。その一方、礫混入土は単調に収縮し続けた。この原因としては、せん断により供試体内部に形成されていた礫の骨格構造が変化し、その間隙を粘土が充填したことによるものと考えられる。図5(a)~(c)に示す $\tau - \sigma_N$ 関係にはピーク時および残留状態の強度線を示しており、図内に強度線から得られたピーク時および残留状態の内部摩擦角 $\phi_p, \phi_r$ , 粘着力 $c_p, c_r$ をそれぞれ記載した。図6, 図7にそれぞれ図5より得られた $\phi, c$ と礫分含有率の関係を示している。図6より、礫分含有率の増加に伴いピーク時、残留状態ともに $\phi$ が増大していることがみてとれる。これはせん断面の礫同士の接触や回転・移動がせん断に抵抗したことによると考えられる。一方、図7より礫分含有率の増加に伴って $c_p$ が減少していることがわかる。これは、せん断面付近に存在した礫がせん断初期はせん断抵抗の発現に寄与していたが、せん断の進行に伴う礫の移動・回転によってその寄与度合いが減り、それが粘着力の低下となって現れたと考える。なお、粘土の残留状態において

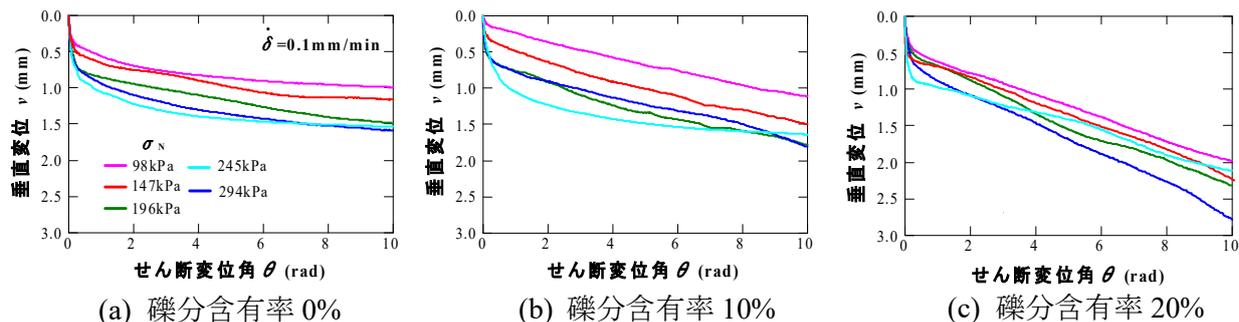
図4 礫分含有率が異なる場合の $v - \theta$ 関係

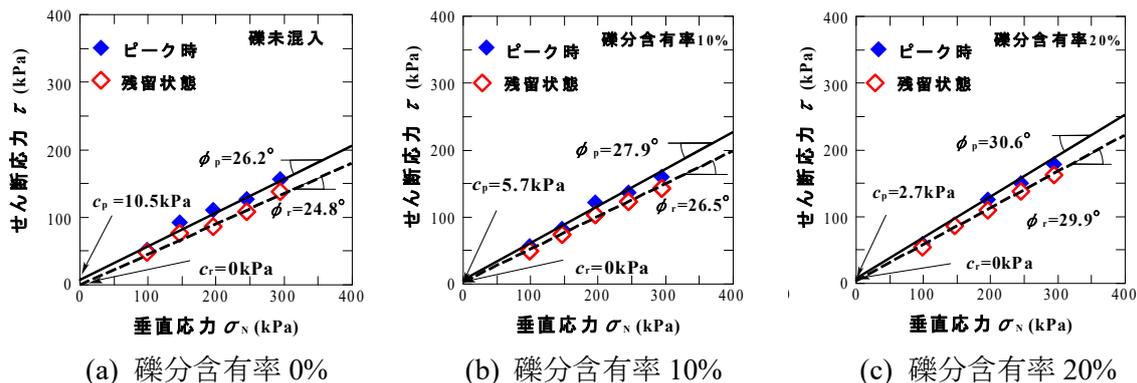
図5 礫分含有率ごとのピーク時および残留状態の強度線

せん断面が形成されて粘土粒子が完全に配向すると、粘着力は消失すると考えられるため、 $c_r$ はいずれもゼロとなった。

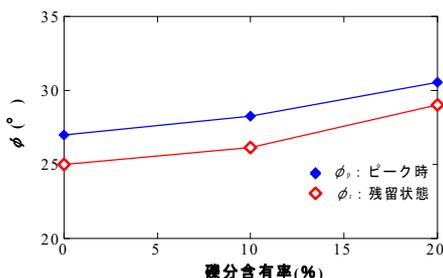
図6 礫分含有率と内部摩擦角の関係

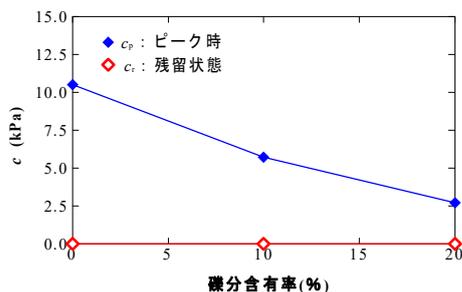
図7 礫分含有率と粘着力の関係

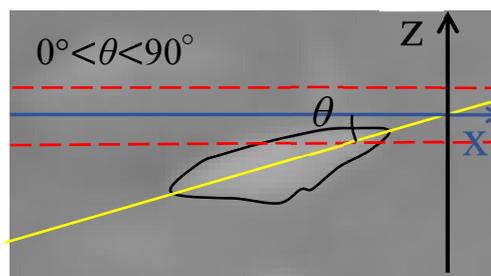
を数値化し、礫の配向の変化を調べた。今回、既往研究<sup>4)</sup>では実際のすべり面粘土の層厚が1～数mmと非常に薄いと報告されていることを考慮し、せん断面の観察範囲を決定した。具体的には、せん断面の上下1mmを観察範囲としており、図8に示すように対象範囲の礫の長軸とせん断面がなす角度（各象限ごとに $0^\circ < \theta < 90^\circ$ の範囲）に加え、範囲内に存在す

図8 配向角度の決定方法

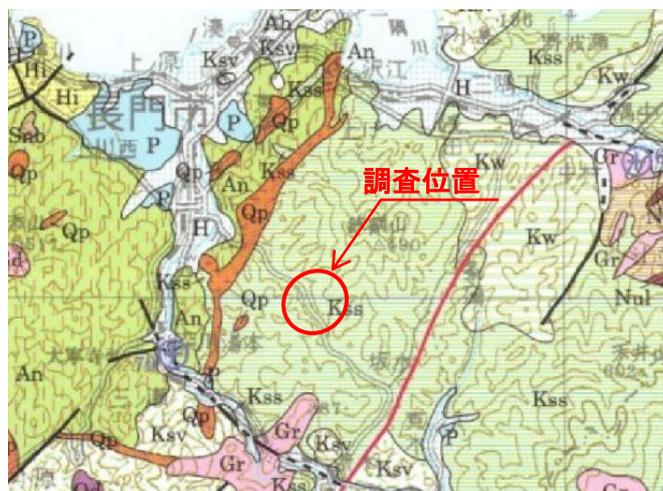
地質としては中生代白亜紀の関門層群下関亜層群下部層（堆積岩優勢層）が分布する。

図2 調査地周辺の地質図<sup>1)</sup>

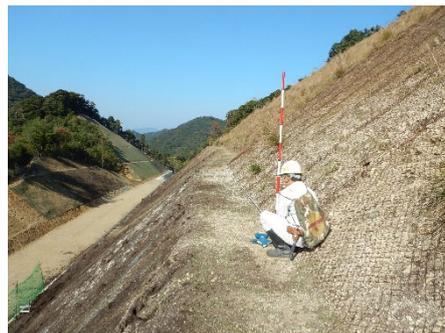
ボーリング調査は図3に示す岩盤切土法面上で実施した。ボーリング掘削孔径は66mmで掘削長はL=50mである。ボアホールカメラは「応用計測サービス㈱」製の「OBI2 ボアホールカメラ」を使用した。

図3 ボーリング実施位置

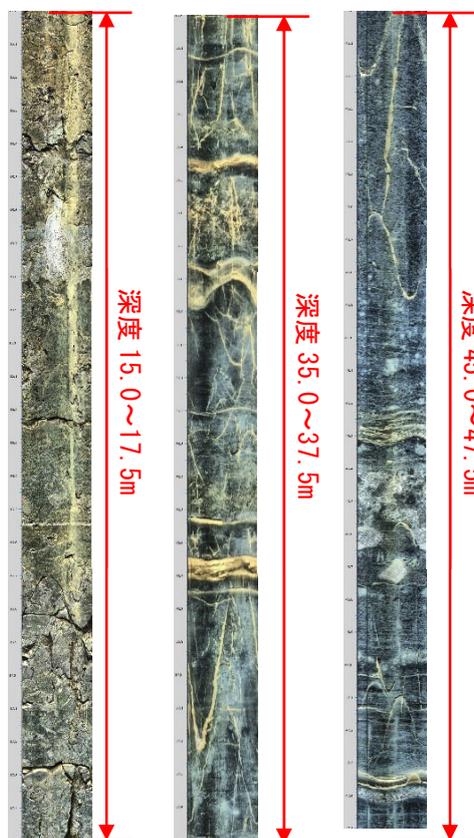
図7 ボアホールカメラ画像(区間長2.5m毎)

深度0～30m程度まではコアの亀裂が非常に多いにもかかわらず、コアの伸長はほとんど認められない。深度30m付近から徐々にコアの伸長が確認され始め、反対に深度45m以深ではコアの伸長はほとんど確認されなくなった。全体として40cm程度のコアの伸長が確認されたが、伸長量の90%程度が深度30～45m区間で生じたことが判明した。

深度が比較的浅い区間(深度 30m 以浅)においては土被りが小さいため、応力解放によるコアの伸長が小さいものと推定される。一方、比較的深い区間(深度 45m 以深)においては、土被りが大きいが亀裂自体が少ないため、コアの伸長が小さい。結果として、ある程度の土被りがあり、亀裂・風化脈等の不連続面が多い中間区間(深度 30~45m 区間)が最もコアの伸長が大きくなったと考えられる。

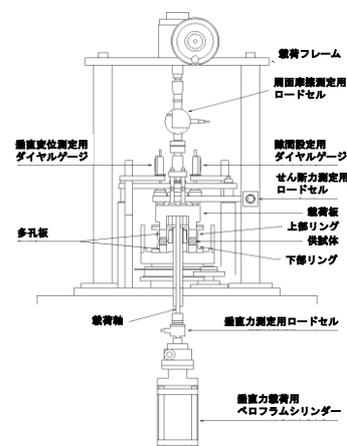
図1に試験装置の模式図を示す。供試体は内径60mm，外径100mm，高さ20mmの環状であり，下部リングの多孔板から高さ10mmの位置でせん断される。測定項目は垂直力，せん断力，垂直変位，周面摩擦力である。

図1 リングせん断試験装置の模式図

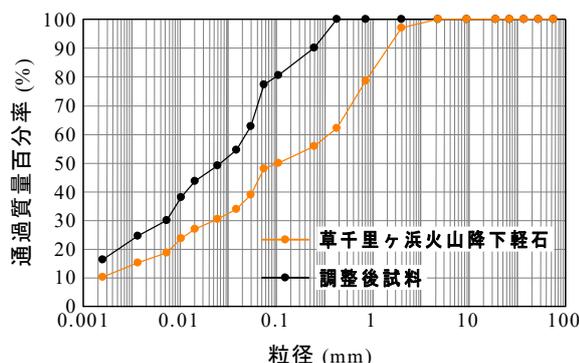
本研究に用いた試料は、南阿蘇村高野台地区で採取した、すべり層となった草千里ヶ浜火山降下軽石である。表 1 に土試料の基本物性値および状態量を、図 2 に粒径加積曲線を示す。なお、原粒度試料とは原位置で採取した試料、調整後試料とは原粒度試料のうち 425  $\mu\text{m}$  ふる

図 2 草千里ヶ浜火山降下軽石の粒径加積曲線

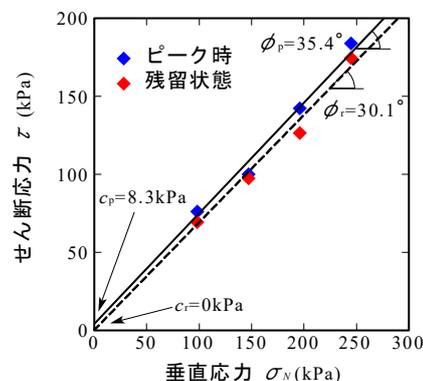
図 3 リングせん断試験による強度線

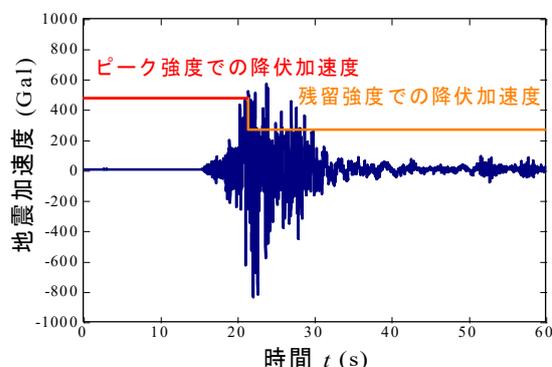
ここに,  $k_h$  は NS 方向の水平震度,  $k_y$  は降伏震度,  $\beta$  は斜面の勾配,  $\phi$  は内部摩擦角である。なお,  $\phi$  は地震加速度が, ピーク強度から計算した降伏加速度を初めて超える瞬間まで  $\phi_p = 35.4^\circ$  を用い, それ以降は  $\phi_r = 30.1^\circ$  を用いた。計算の結果, 滑動変位量 (図 5) は  $14.4$  m となった。熊本地震被害に関する緊急調査報告書<sup>5)</sup>によると, 現地の変位量は  $10$  m 以下と報告さ

図 4 地震波形と降伏加速度

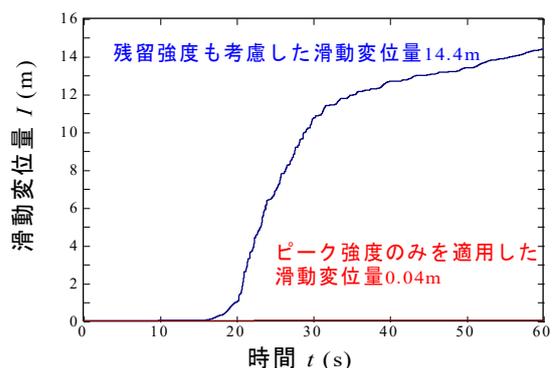
れている。ここで、ピーク強度から計算された降伏加速度のみを適用して滑動変位量を算定すると、滑動変位量はたかだか 0.04 m となった。これらの結果より、せん断変形が進行して、ピーク強度から強度低下した残留強度を用いることで、計算した滑動変位量が実際の値に近くなった。一方、笠間ら<sup>2)</sup>が行った算定によると、滑動変位量はおおよそ 1.84 m であった。これは、本研究では攪乱試料に対してせん断試験を実施

図5 滑動変位量

したのに対し、笠間ら<sup>2)</sup>の研究では不攪乱試料に対して試験を実施したこと、繰返し一面せん断試験とリングせん断試験における残留強度の評価の違いに起因すると考えられる。

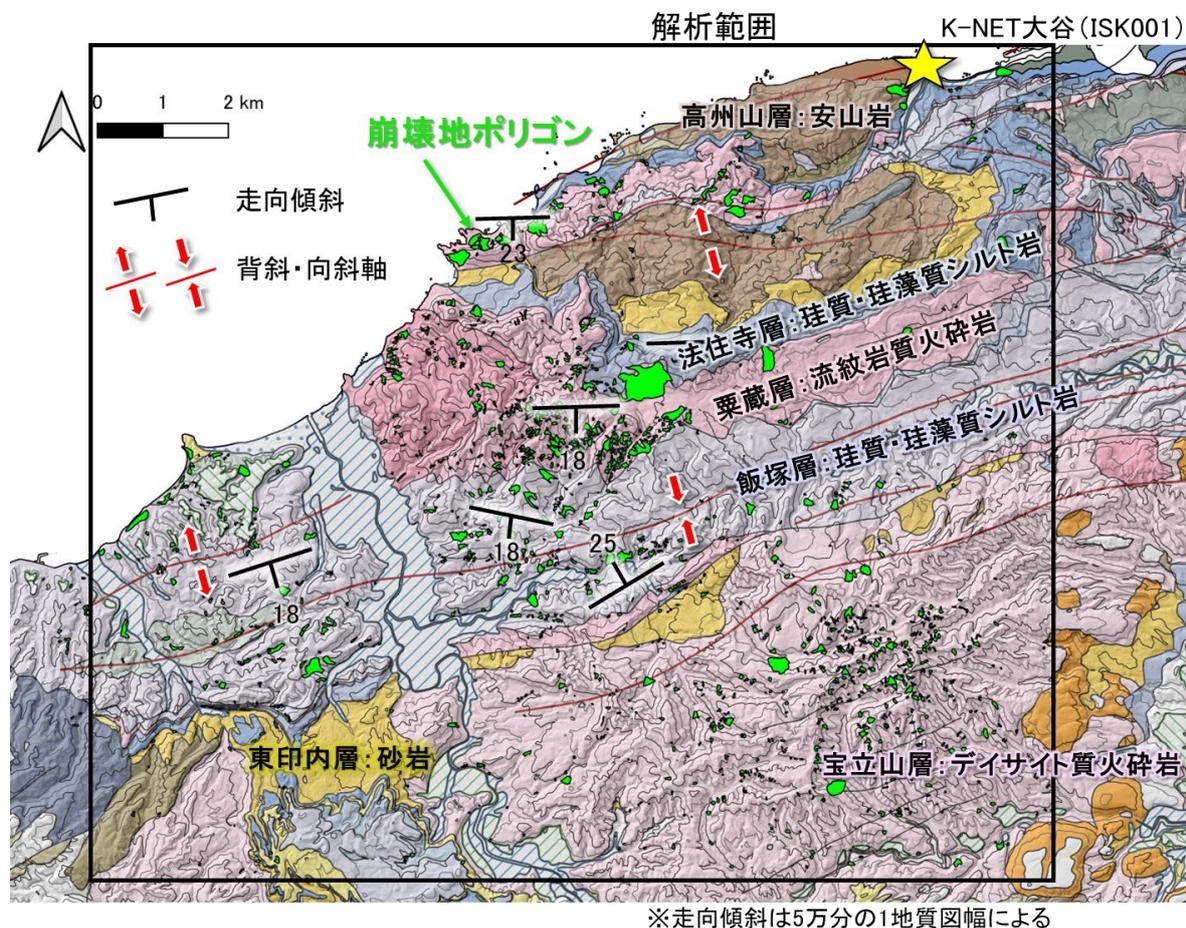
向傾斜の方向に傾向は見られない. 今回解析を行うのは, 崩壊の多発した栗蔵層, 宝立山層, 法住寺層, 飯塚層である.

図1 輪島東～珠洲地区の5万分の1地質図幅及び崩壊地の分布

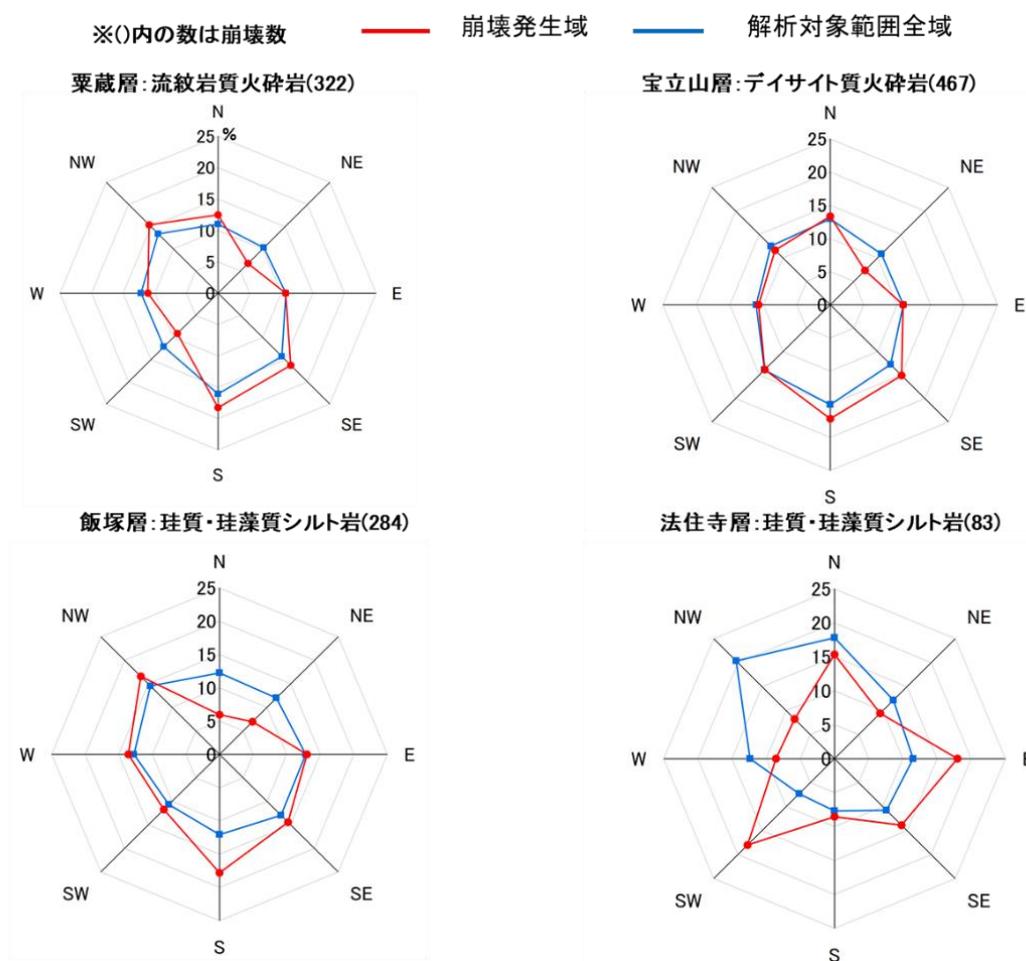
図2 崩壊地及び解析範囲全域の斜面方位の面積率

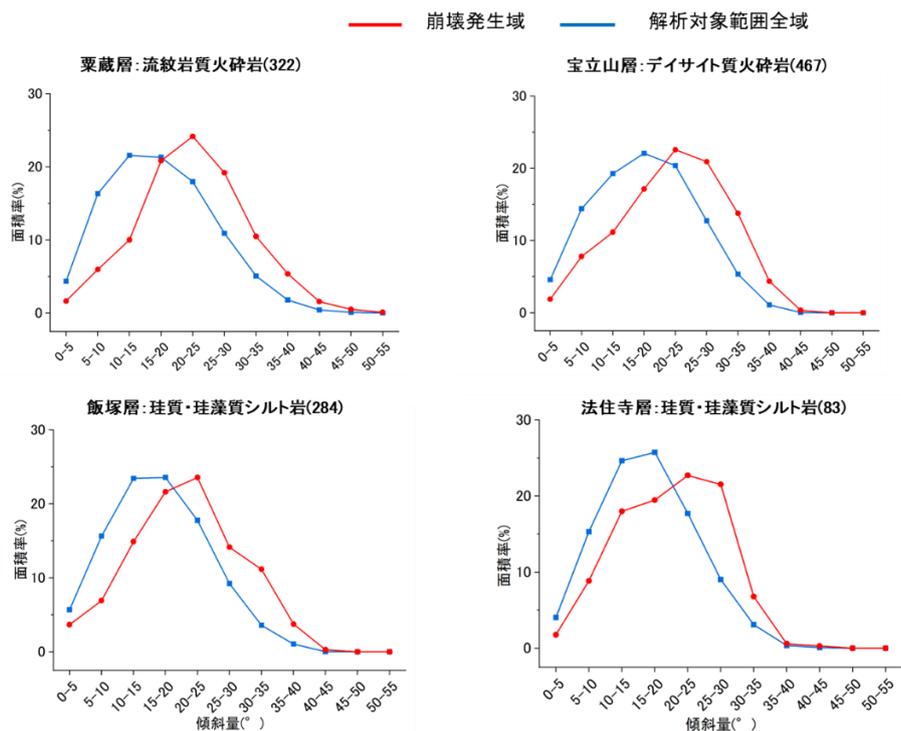
図3に、各地質体における崩壊発生域の傾斜量の面積率を示す。全ての地質体において、傾斜量が20～25°の範囲でピークが見られ、より急傾斜地において崩壊が発生しやすい傾向が確認された。

図3 崩壊地及び解析範囲全域の傾斜量の面積率

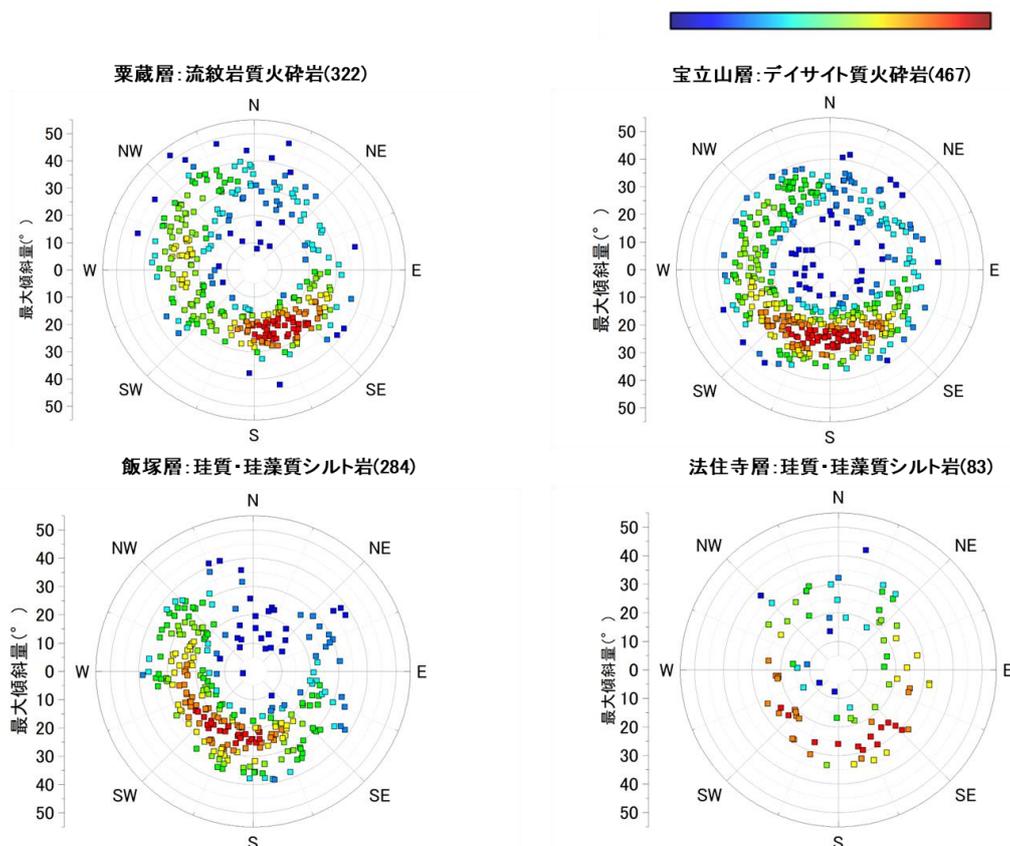
図4 崩壊斜面の斜面方位と斜面の最大傾斜量の関係を表したヒートマップ

図 4 に、各崩壊地ポリゴンにおける斜面方位の平均値と斜面の最大傾斜量の関係を示したヒートマップを示す。地質別に以下のような傾向が認められた。

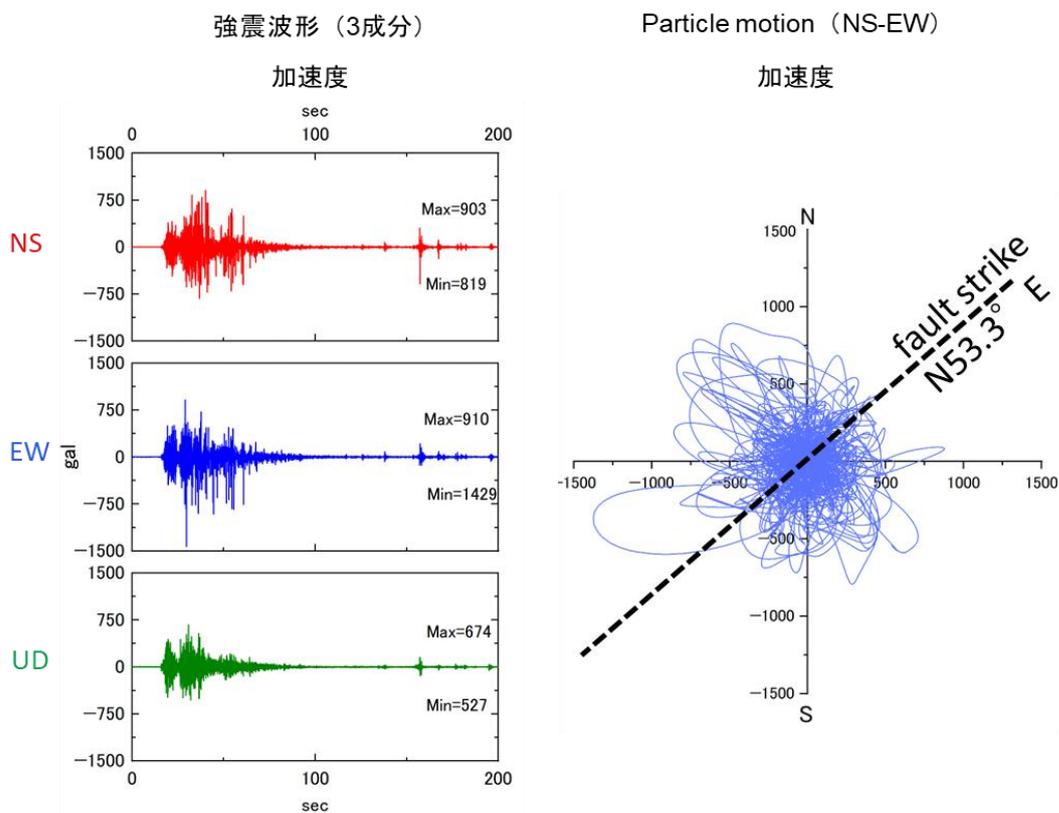
解析範囲近傍の地震動として、K-NET 大谷 (ISK001) (図 1 の星印) で観測された強震動より作成した三成分 (NS, EW, UD) の加速度波形および水平方向の particle motion を図 5 に示す。K-NET 大谷では、鉛直方向と比較して水平方向でより大きな加速度が観測されており、W 方向において最大加速度 1,429gal が観測された。水平方向の particle motion では、国土地理院の震源断層モデルの走向 (N53.3° E) <sup>4)</sup> に対して直交方向に複数回の大きな揺れが認められる。

図 5 K-NET 大谷 (ISK001) における加速度波形及び particle motion
